# Mjällån 2021

Före- och efterbilder av restaureringsarbetet

# Restaureringen 2021

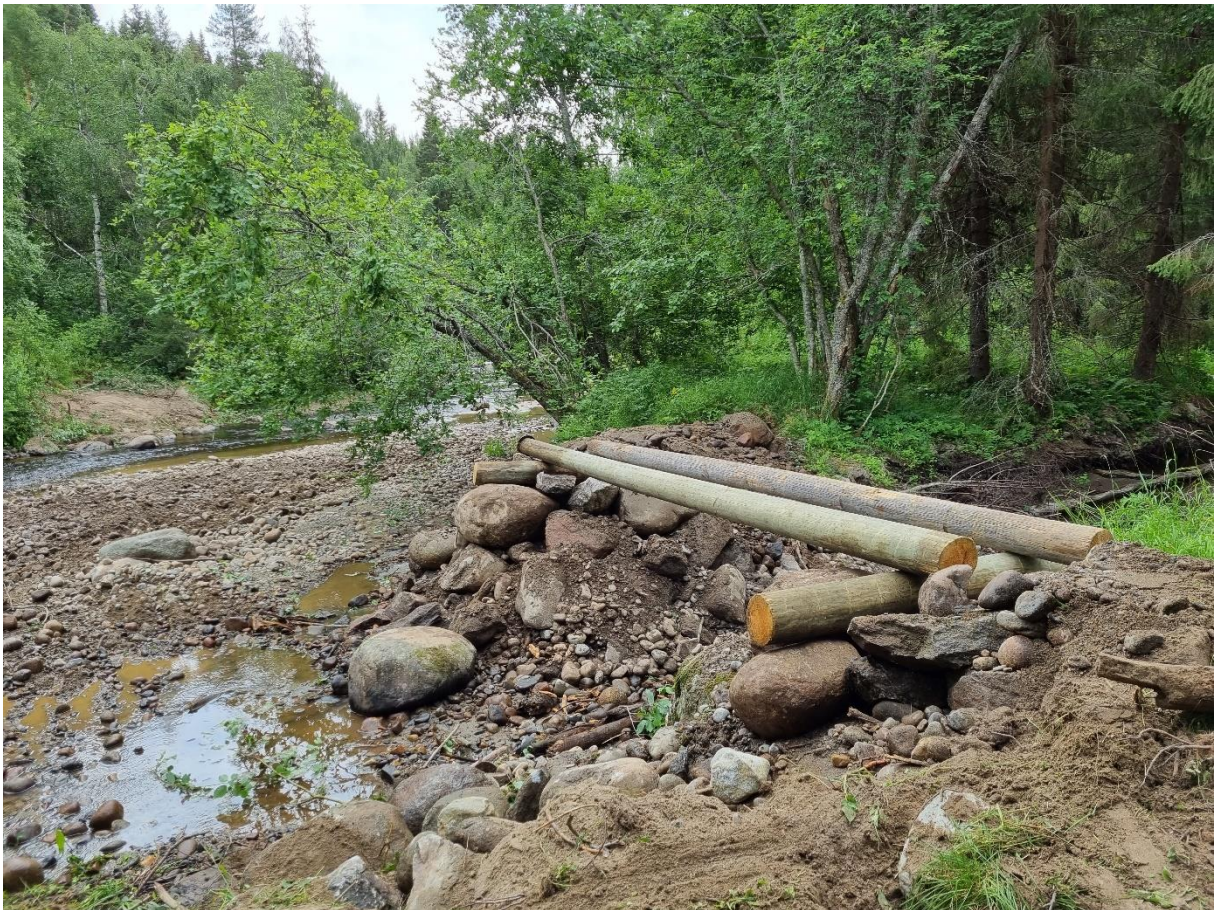
**Bild 1.** Förstärkt inlopp till sidofåra vid Slussen. Objekt 1.

Objekt 1. Inloppet till sidofåran vid Slussen förstärktes och brostolpar lades upp (bild 1).

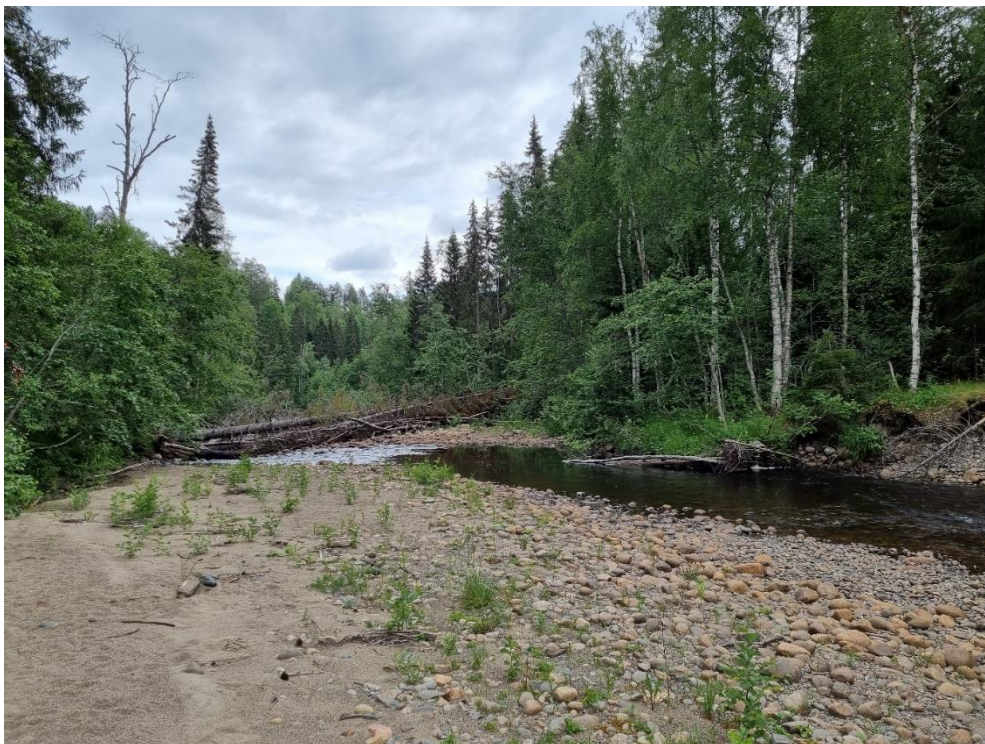
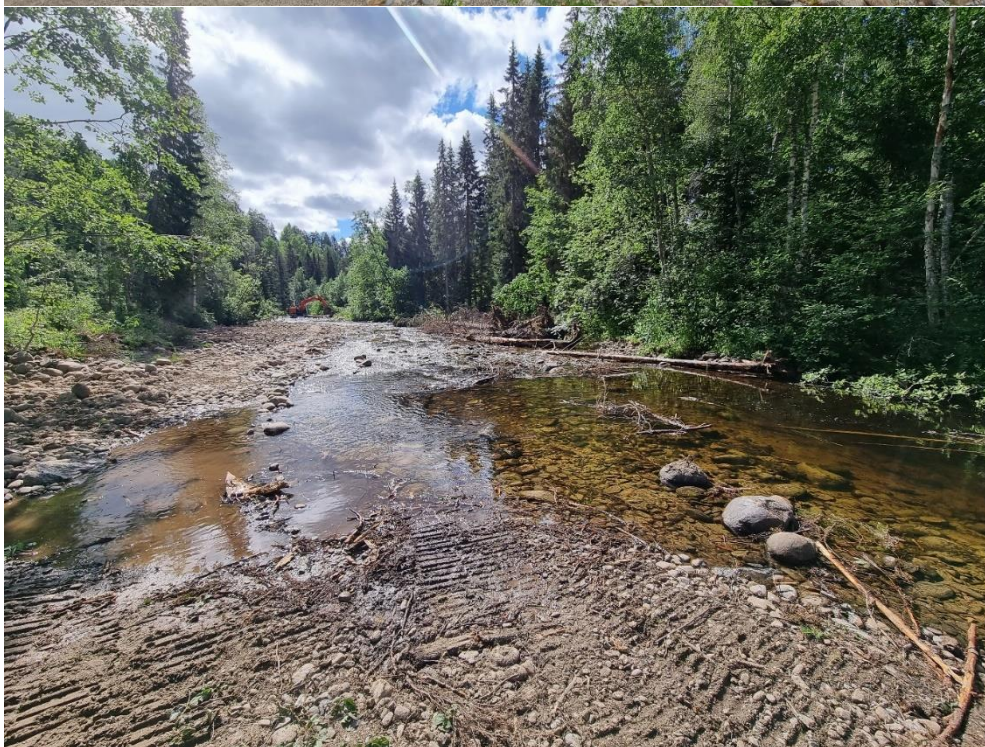
**Bild 2 (ovanför).** Förebild ovan vägskredet. Objekt 2. **Bild 3 (nedanför).** Efterbild ovan vägskredet. Objekt 2.

Objekt 2. Hät hade vägen börjat rasa ned i ån. Grund/vall plockades bort från river right och flyttades till river left som också gjorde att bottenprofilen höjdes. Detta gjorde att vattnet tog en ny riktning, ån fick mer kontakt med svämplanen och vägen kunde samtidigt skyddas. Förebilder bild 2, 4 och 6 och efterbilder bild 3, 5 och 7.

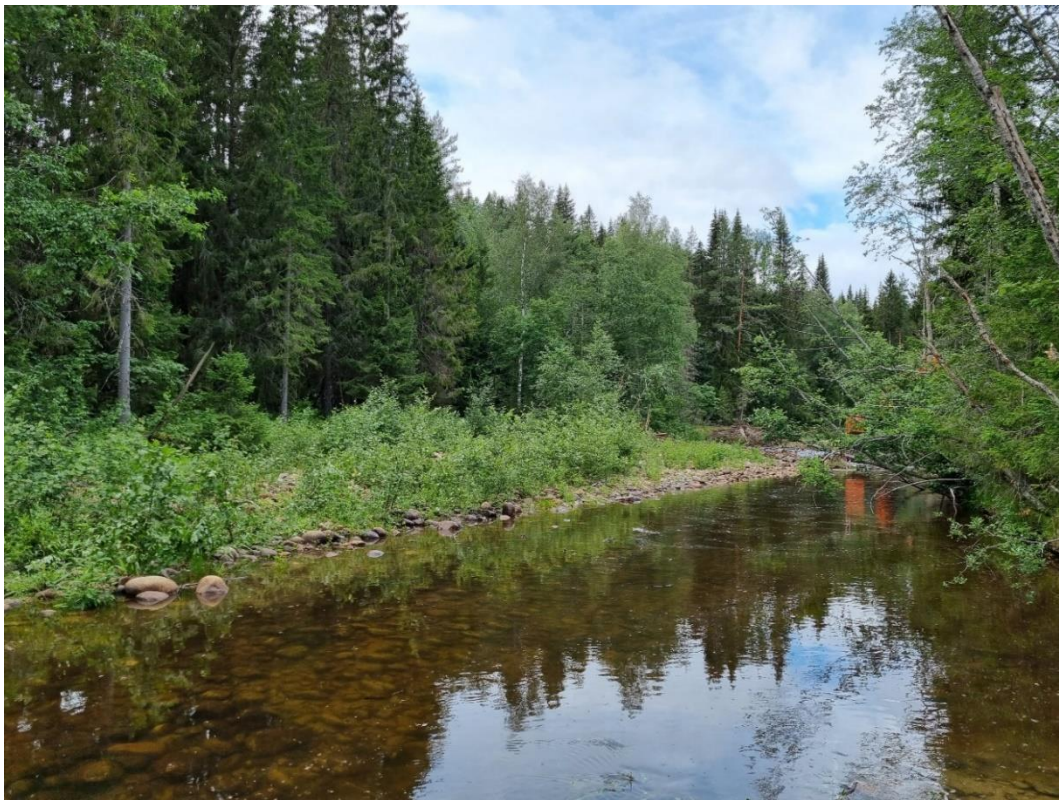
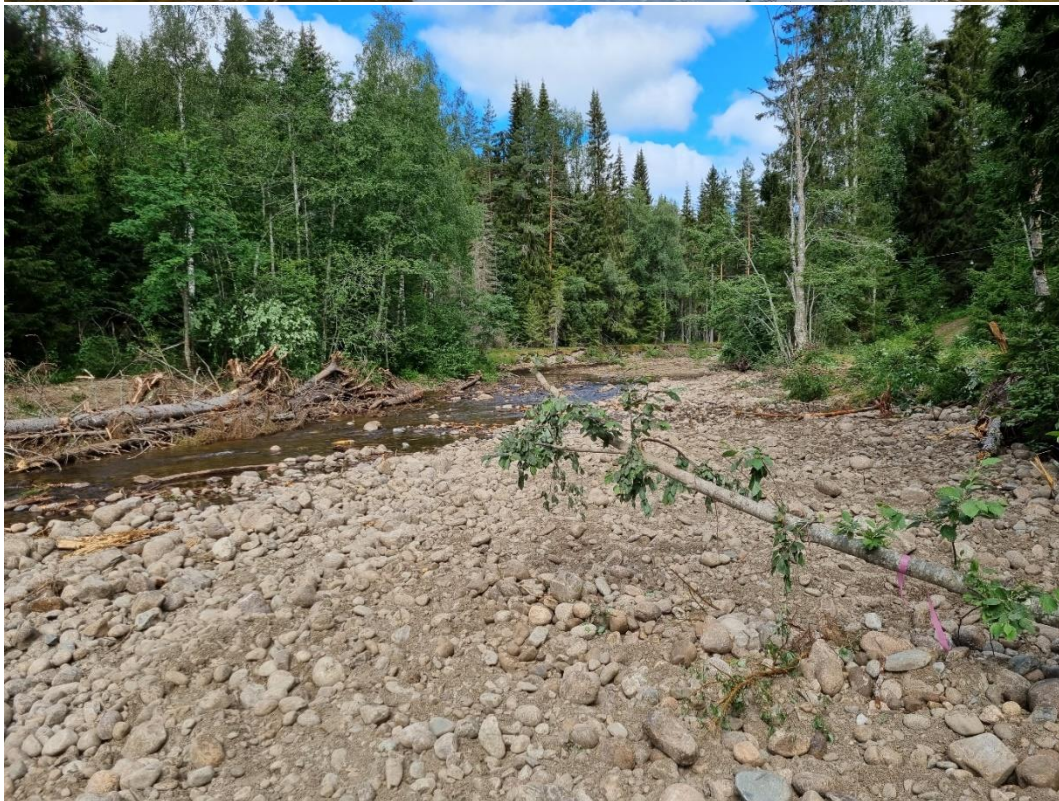
**Bild 4 (ovanför).** Förebild nedan vägskredet. Objekt 2. **Bild 5 (nedanför).** Efterbild nedan vägskredet. Objekt 2.

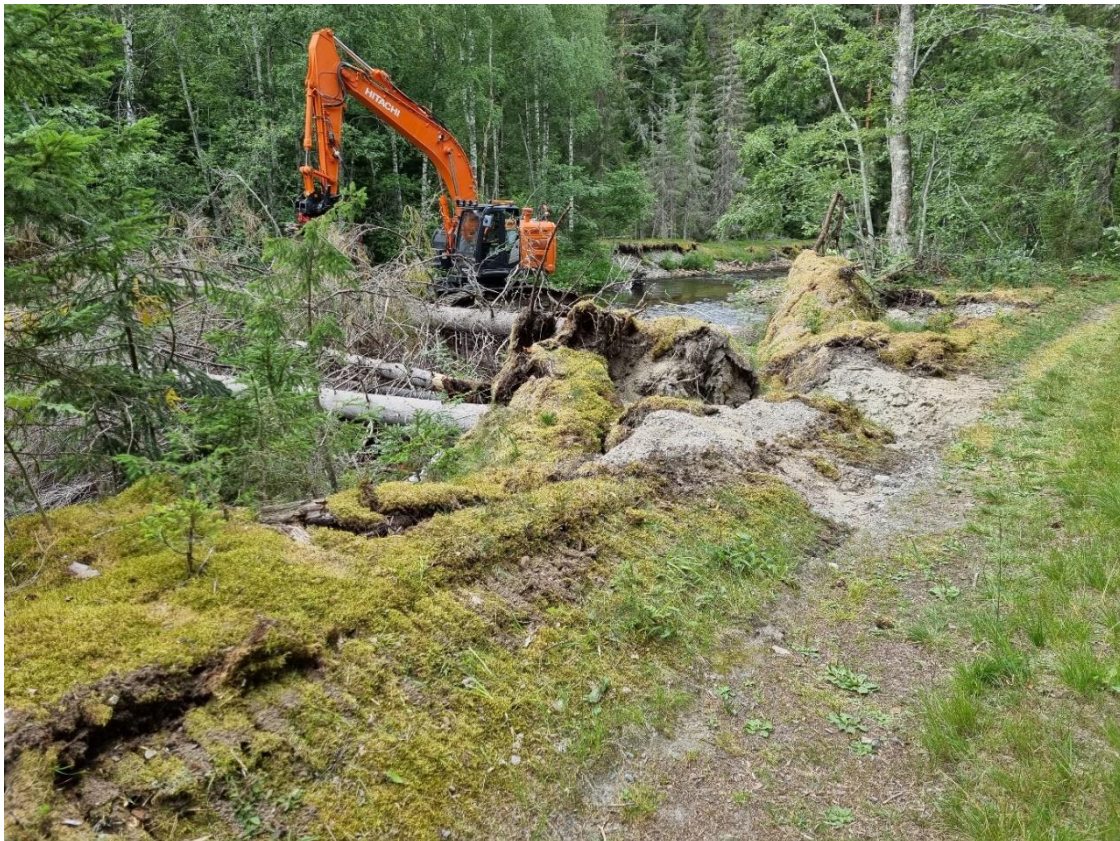
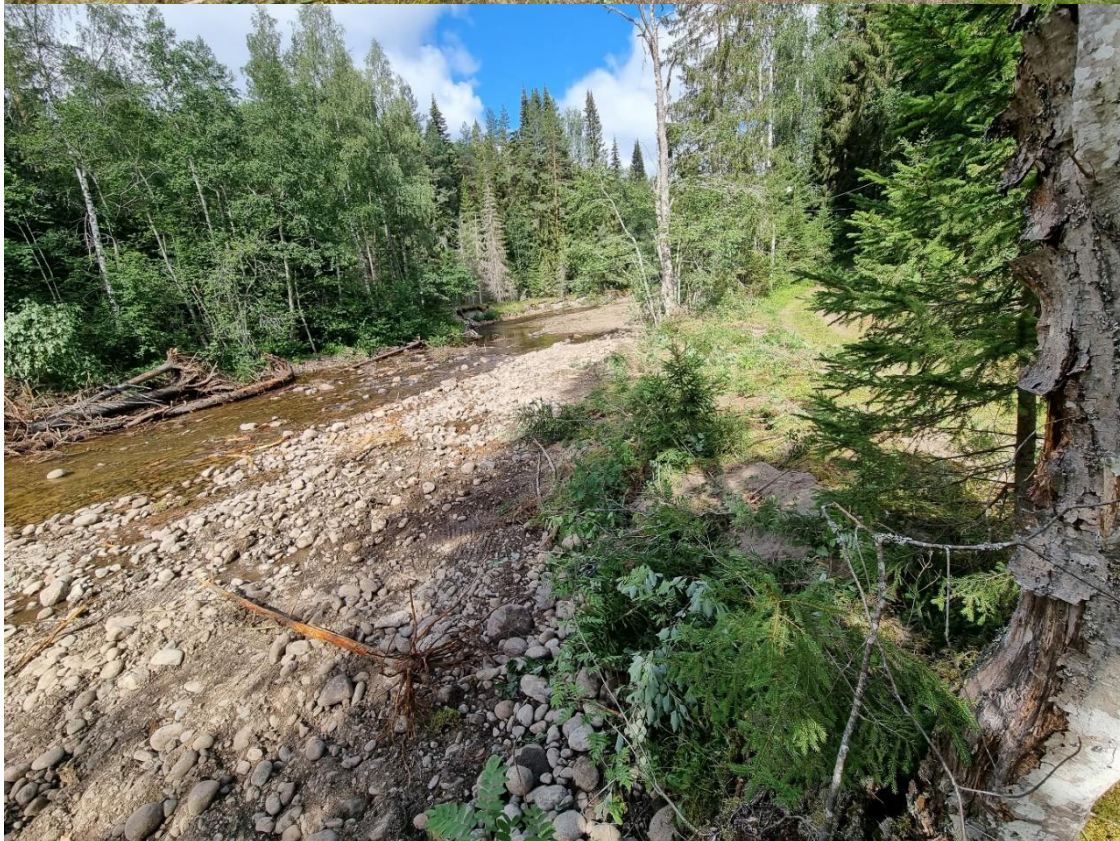
**Bild 6 (ovanför).** Förebild nedan vägskredet. Objekt 2. **Bild 7 (nedanför).** Efterbild nedan vägskredet. Objekt 2.

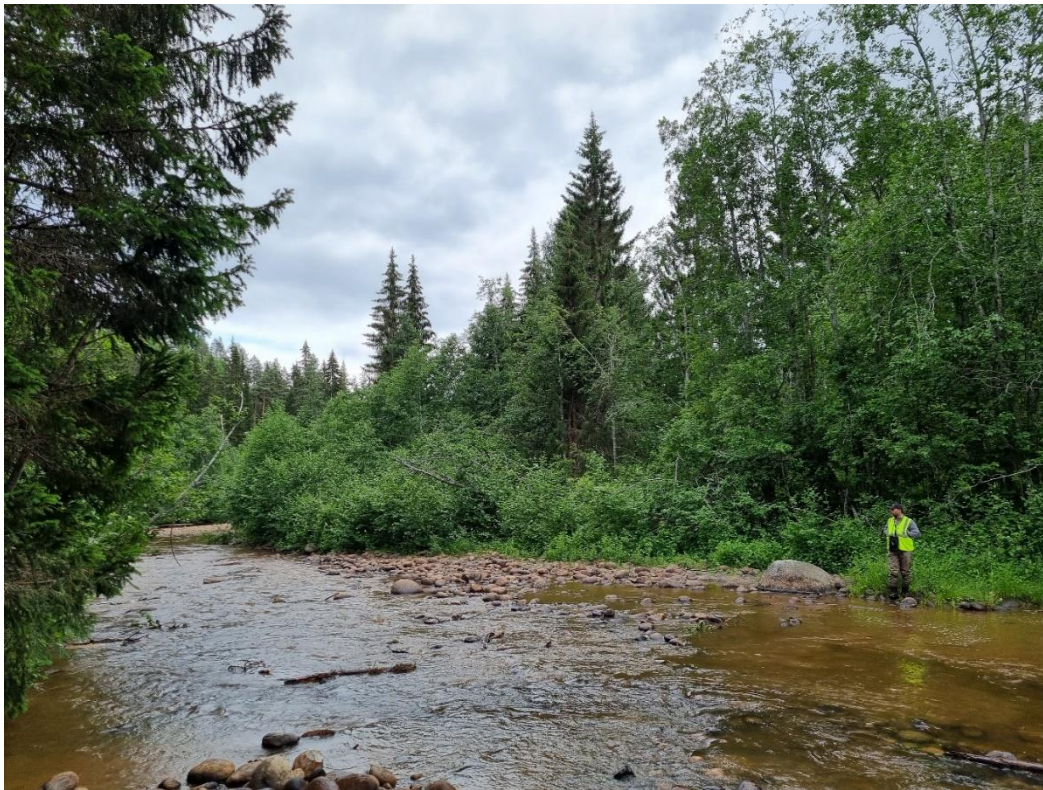
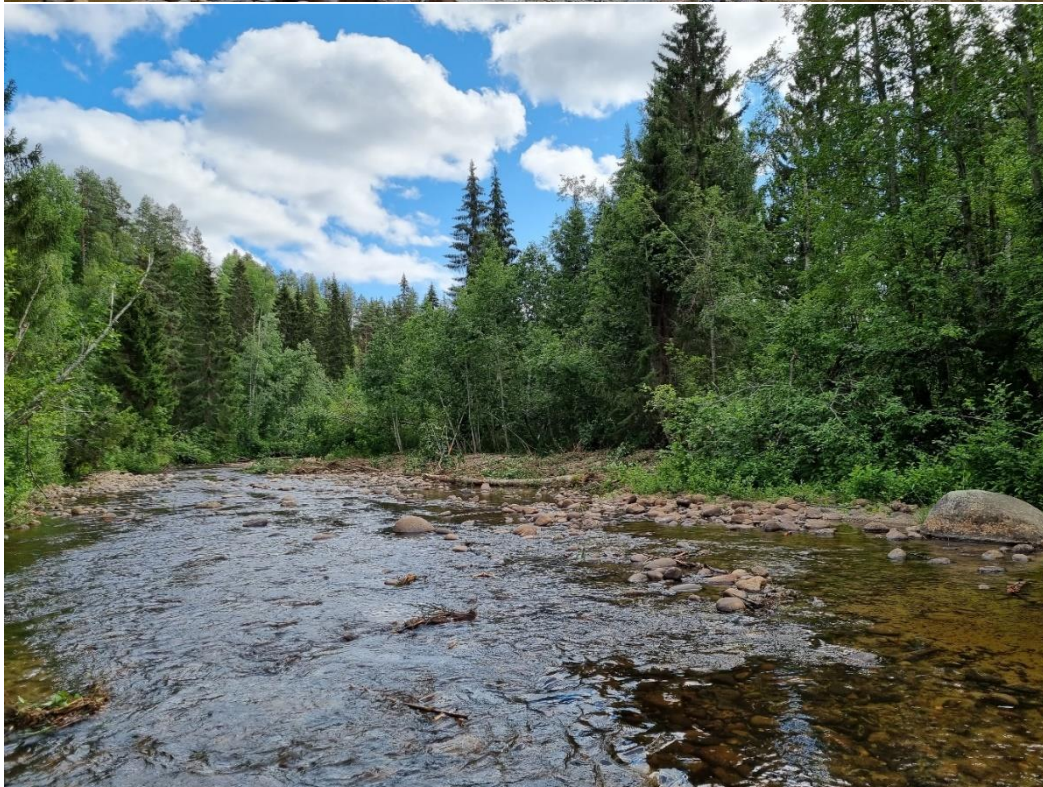
**Bild 8 (ovanför).** Förebild ovan stenvall river right. Objekt 3. **Bild 9 (nedanför).** Efterbild ovan stenvall river right. Objekt 3.

Objekt 3 strax nedan objekt 2. Här återfördes stenvallen som är täckt av sly på river right (bild 8) till vattendraget för att bredda fåran och höja bottenivån. På så sätt breddades ån som gav mer yta för organismer, så som öring. Vattendraget får också mer kontakt med svämplan och sidofåror. Förebilder bild 8 och 10 samt efterbilder bild 9 och 11.

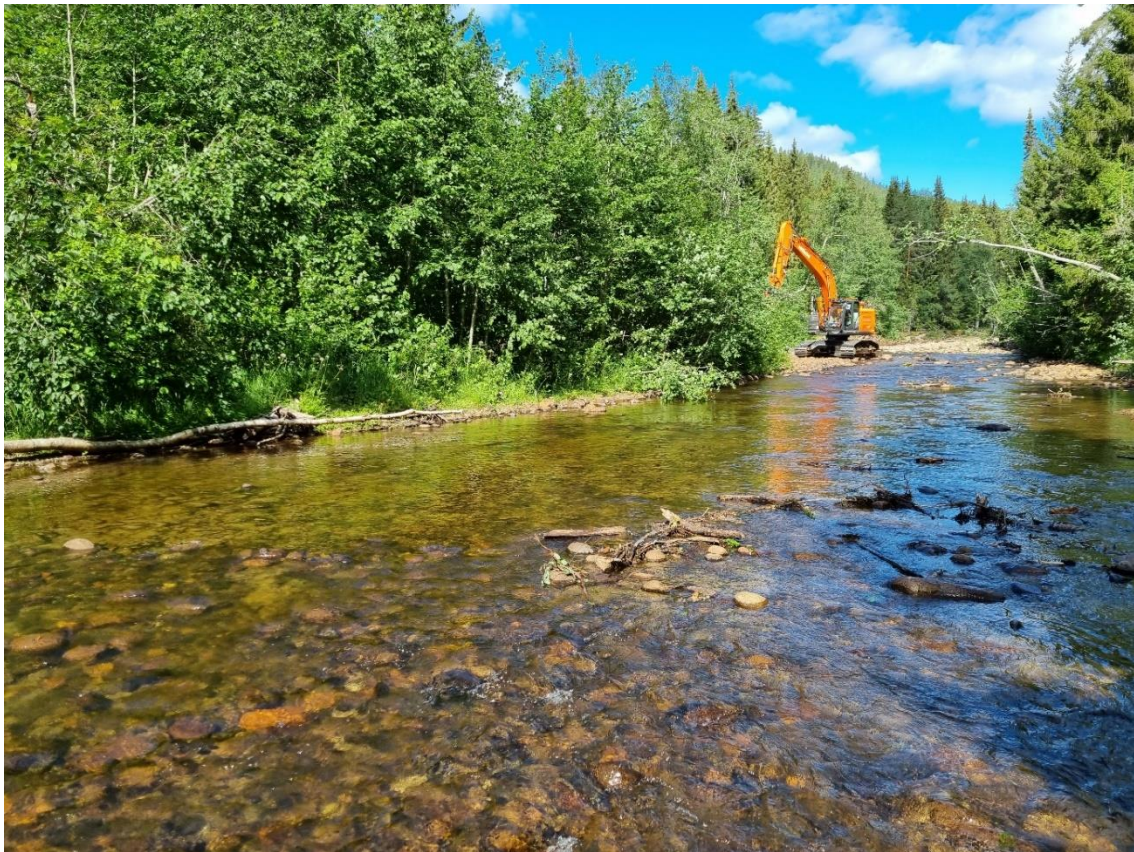
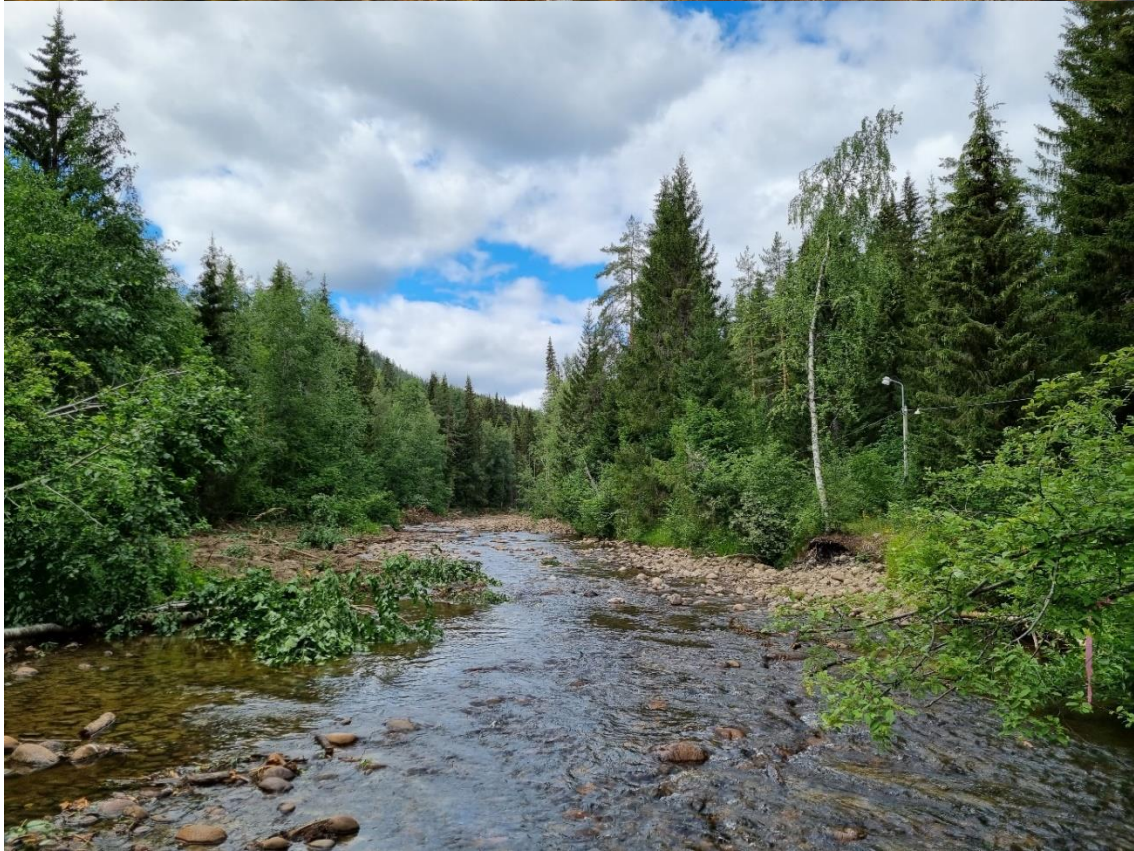
**Bild 10 (ovanför).** Förebild nedan stenvall river right. Objekt 3. **Bild 11 (nedanför).** Förebild nedan stenvall river right. Objekt 3.

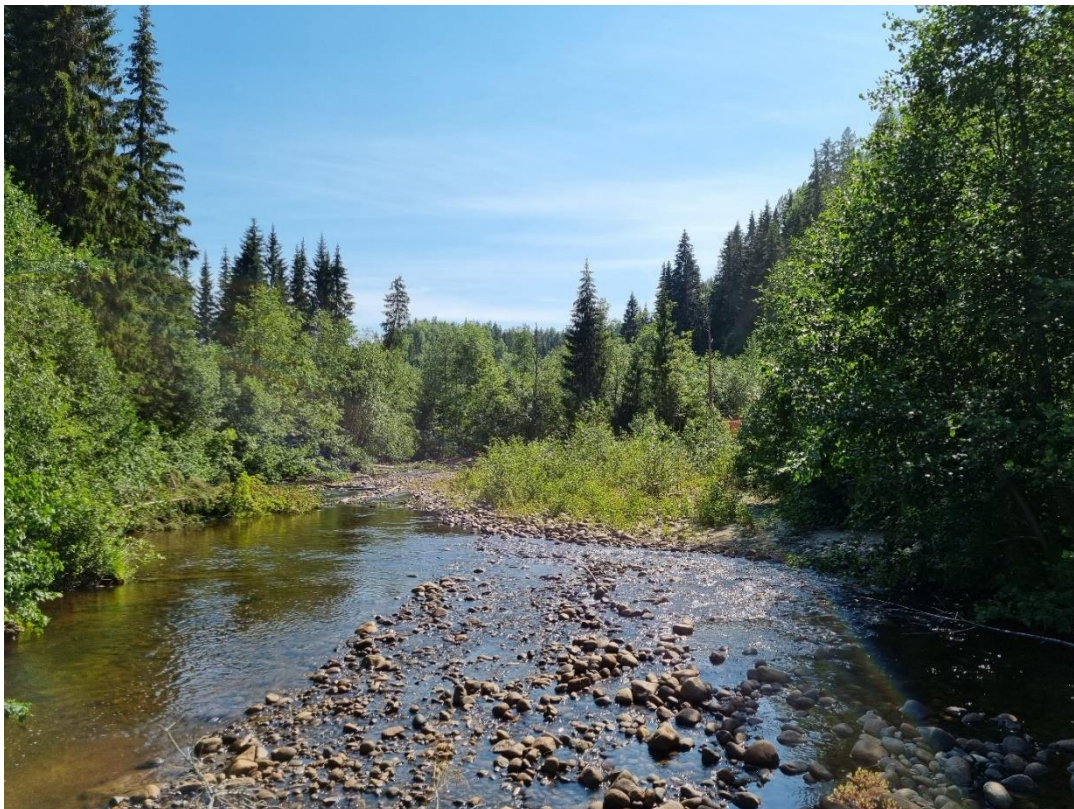
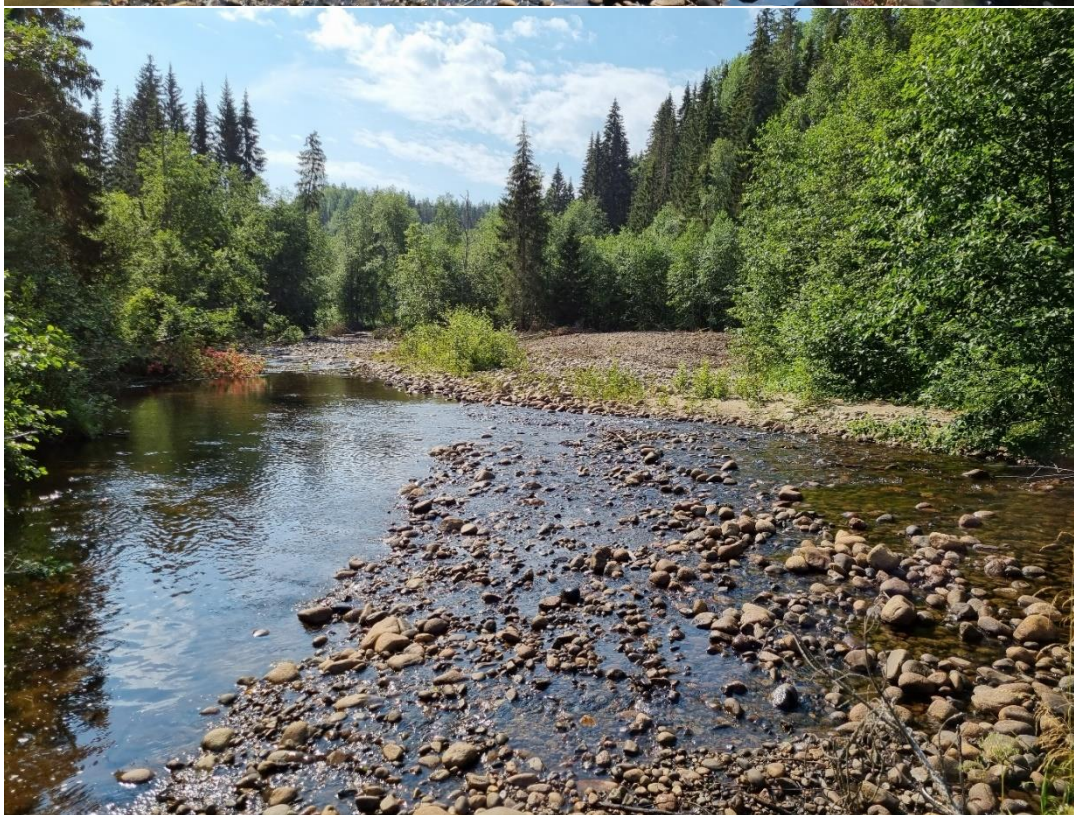
**Bild 12 (ovanför).** Före öppning av högflödesinlopp till redan existerande sidofåra. Objekt 4. **Bild 13 (nedanför).** Efter öppning av högflödesinlopp till redan existerande sidofåra. Objekt 4.

Objekt 4 några 100 meter nedströms objekt 3. Här har högflödesinlopp till redan existerande sidofåra skapats. Förebild, bild 12 samt efterbilder bild 13 och 14.

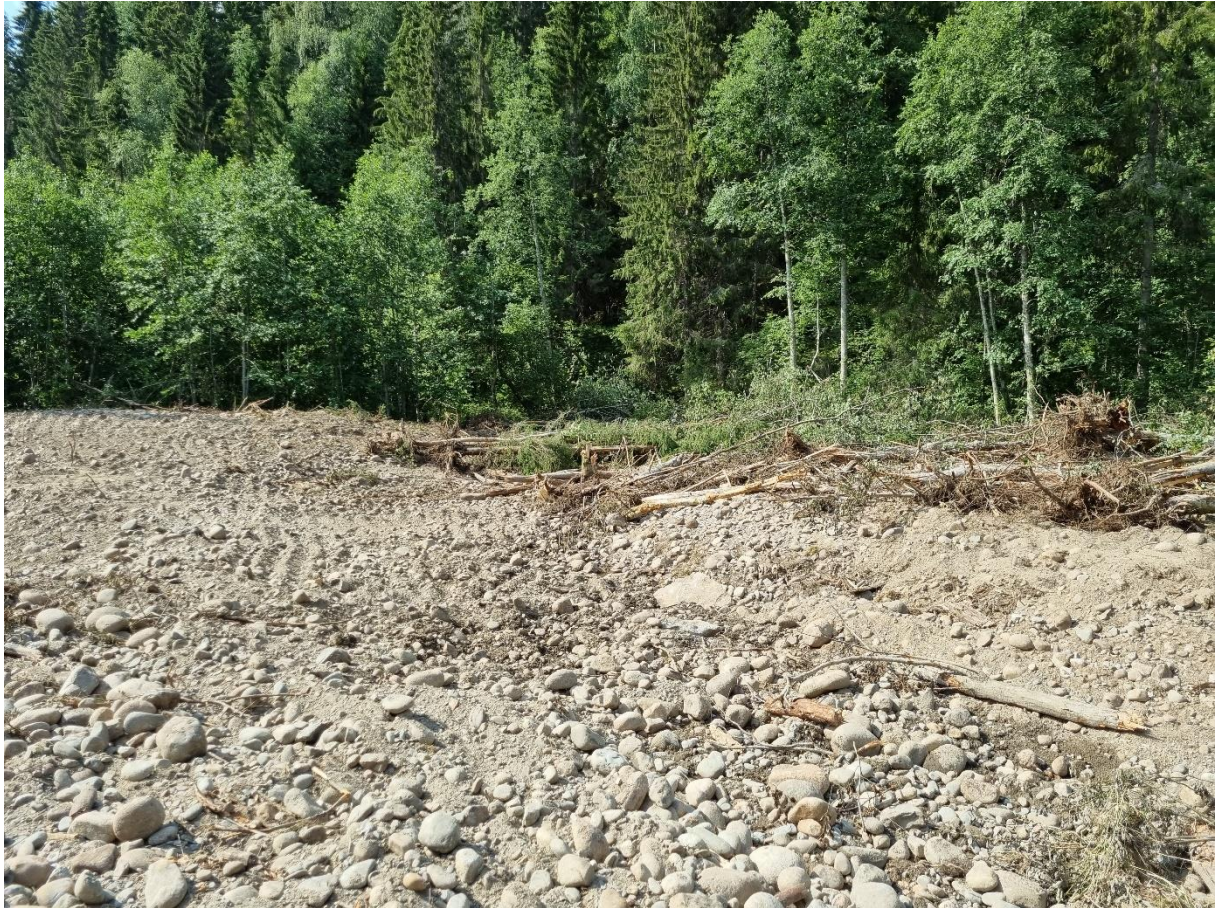
**Bild 14.** Efter öppning av högflödesinlopp till redan existerande sidofåra. Här syns det flacka inloppet som skapats. Objekt 4.

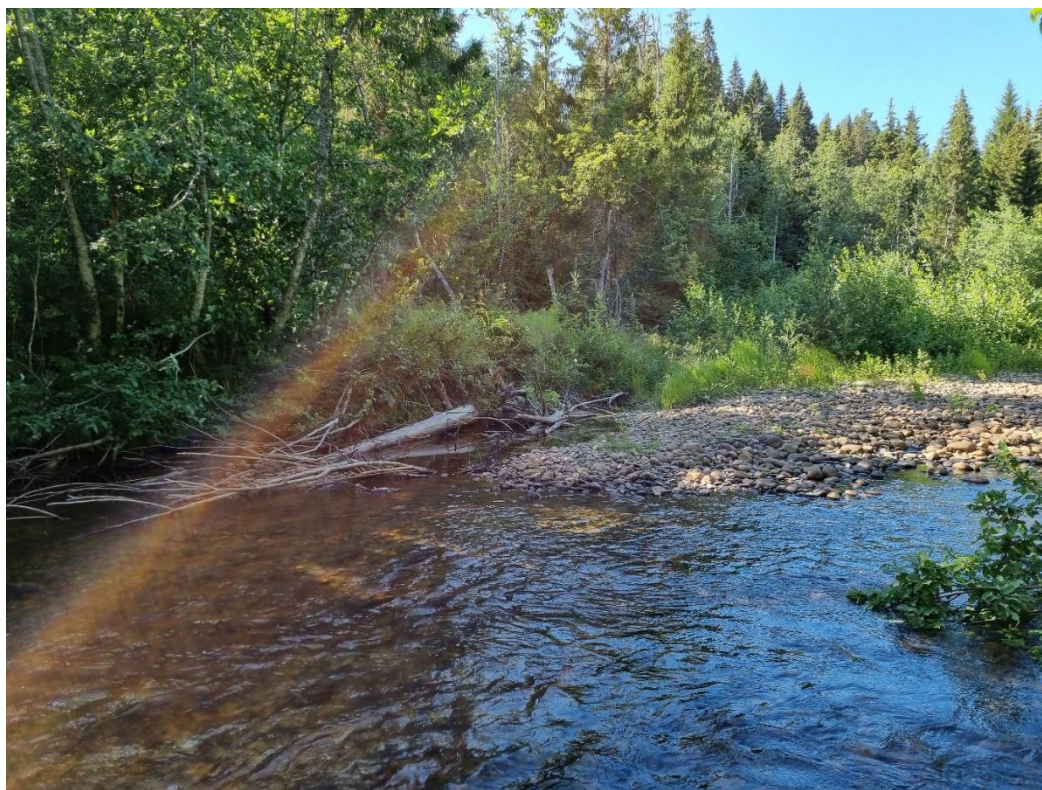
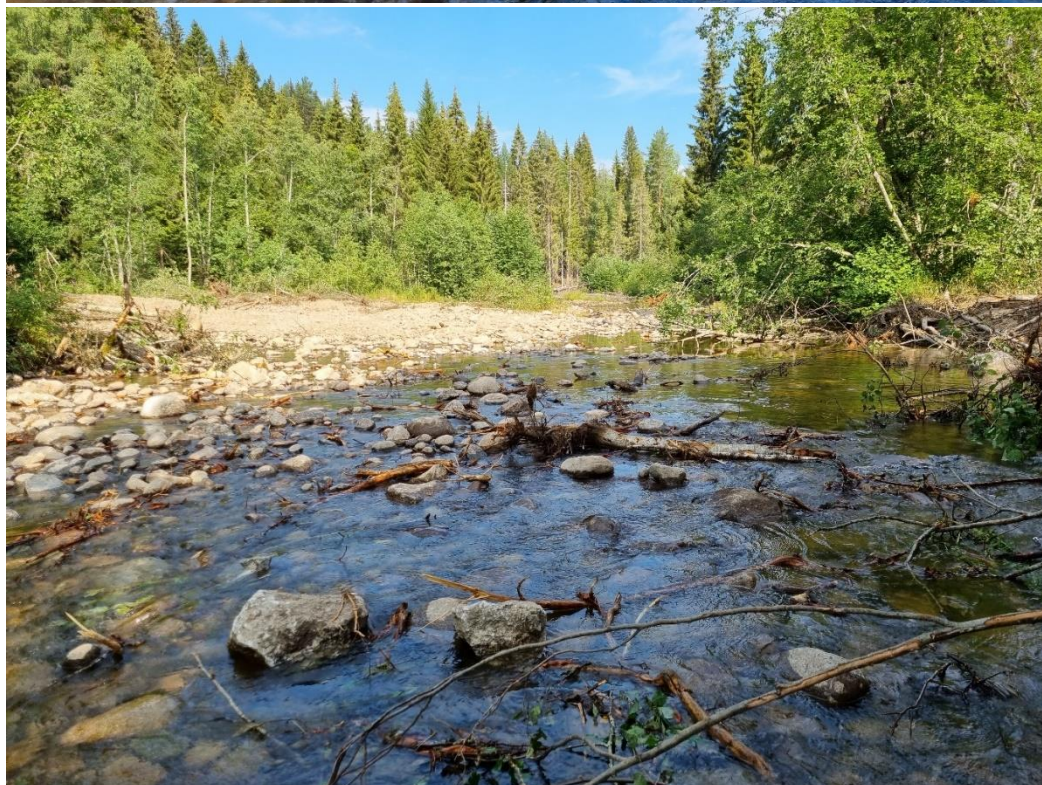
**Bild 15 (ovanför).** Förebild nedströms stenvallar på river right som återfördes till ån. Objekt 5. **Bild 16 (nedanför).** Efterbild nedströms stenvallar på river right som återfördes till ån som skapade en högre bottennivå och större bredd samt mer kontakt med svämplan och sidofåror. Objekt 5.

Objekt 5 strax nedan objekt 4 där stenvallar på river right nedströms i bild 15 och 16 koncentrerar vattnet till en smal fåra. Här lades vallarna ut i vattnet så att bottennivån höjdes rejält och bredden på vattnet ökade betydligt. Detta gav vattendraget mer kontakt med svämplan och sidofåror. Förbild bild 15 och efterbild bild 16.

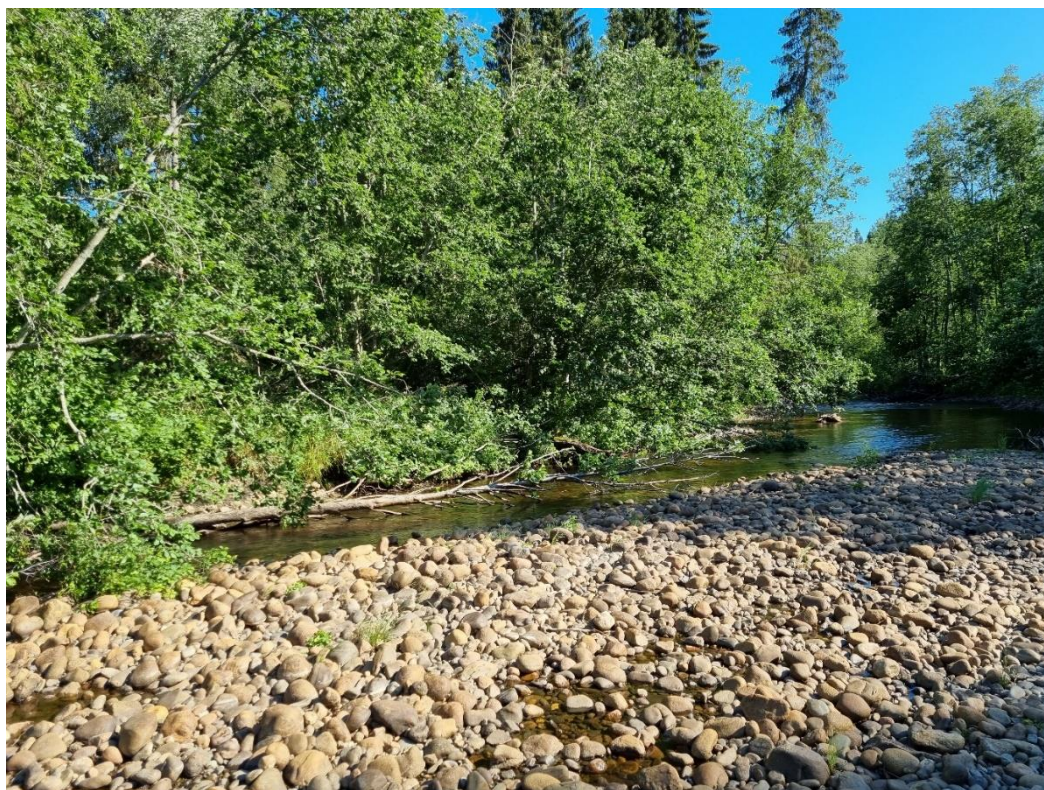
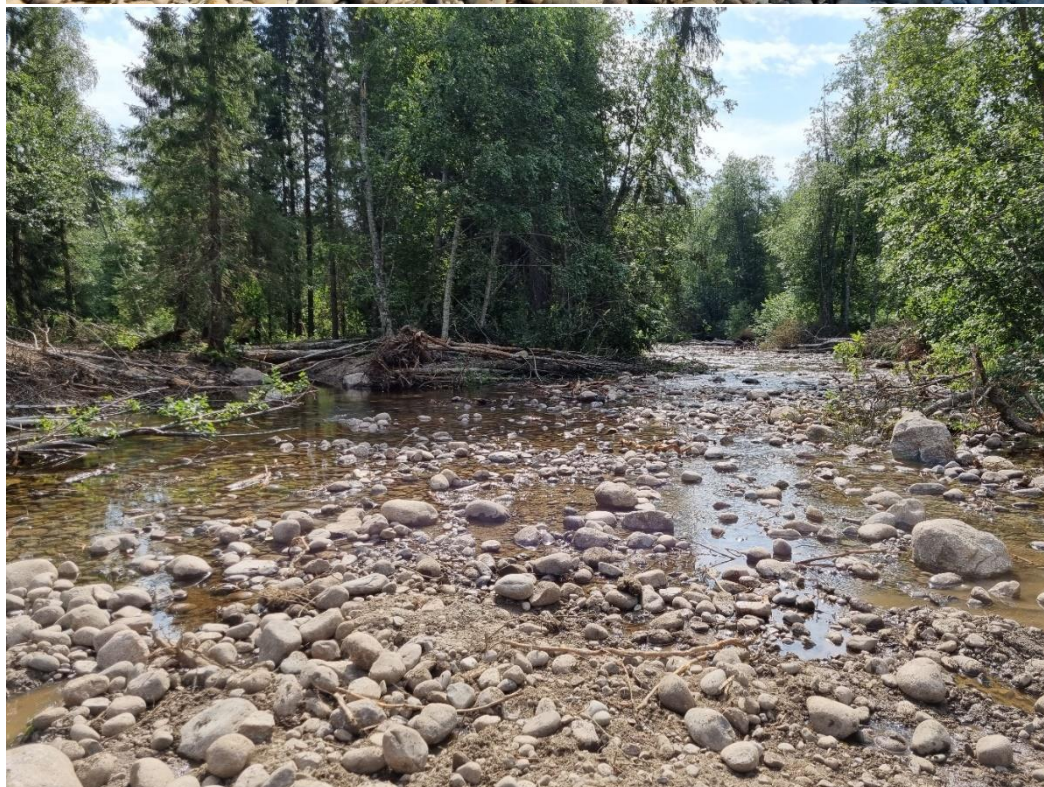
**Bild 17 (ovanför).** Förebild strax uppströms en sidofåra på river right som saknade kontakt med ån. Objekt 6. **Bild 18 (nedanför).** Efterbild strax uppströms en sidofåra på river right som innan åtgärd saknade kontakt med ån. Nu rinner vattnet åter i sidofåran. Objekt 6.

Objekt 6 där sidofåra öppnades upp både genom att gräva bort vall men även genom att höja bottenivån mycket i objekt 5 och 7 vilket gjorde att vattnet kunde börja rinna in i den flera hundra meter långa sidofåran redan i dessa mycket låga flöden. Förebild bild 17 och efterbilder bild 18 och 19.

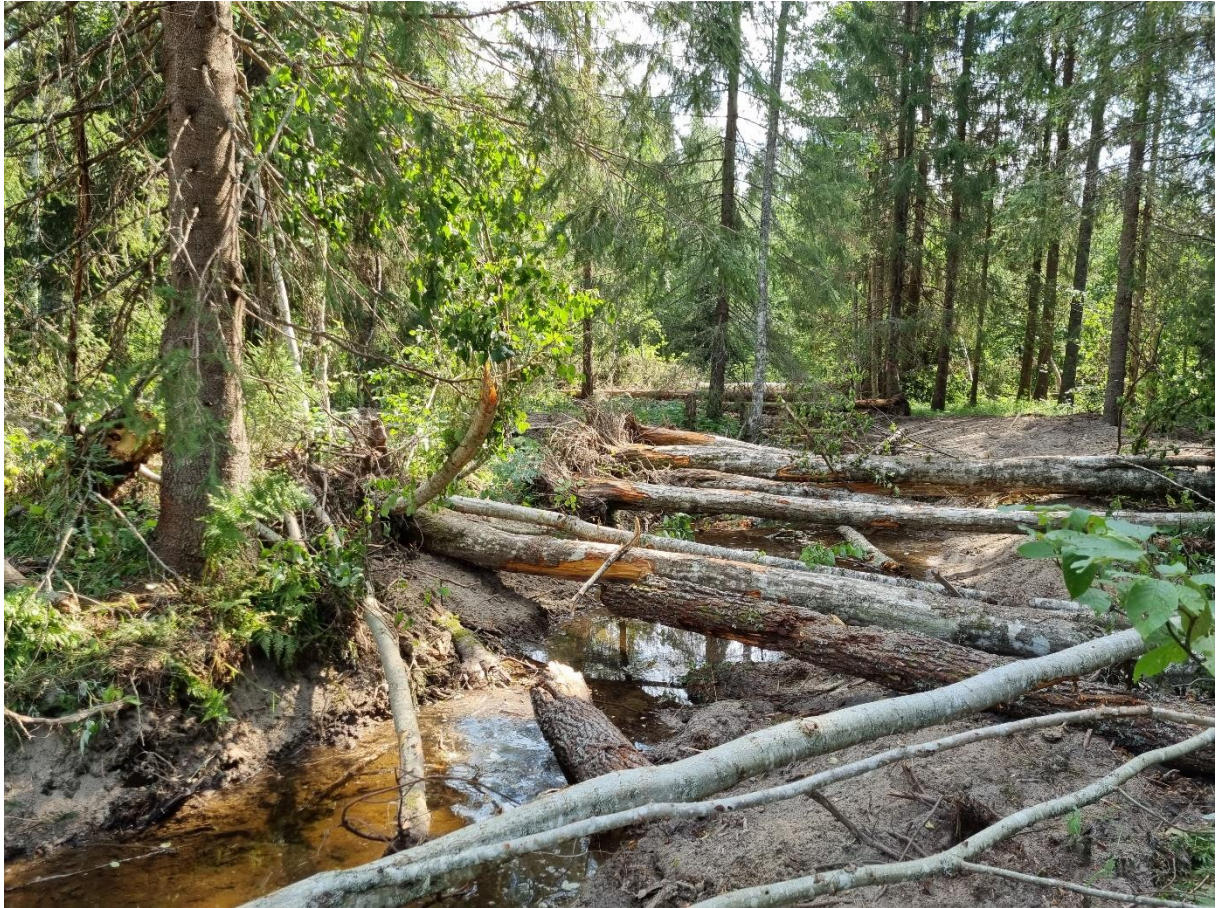
**Bild 19.** Efterbild på den nyöppnade sidofåran som innan åtgärd saknade kontakt med ån. Nu rinner vattnet åter i sidofåran som är flera hundra meter lång. Objekt 6.

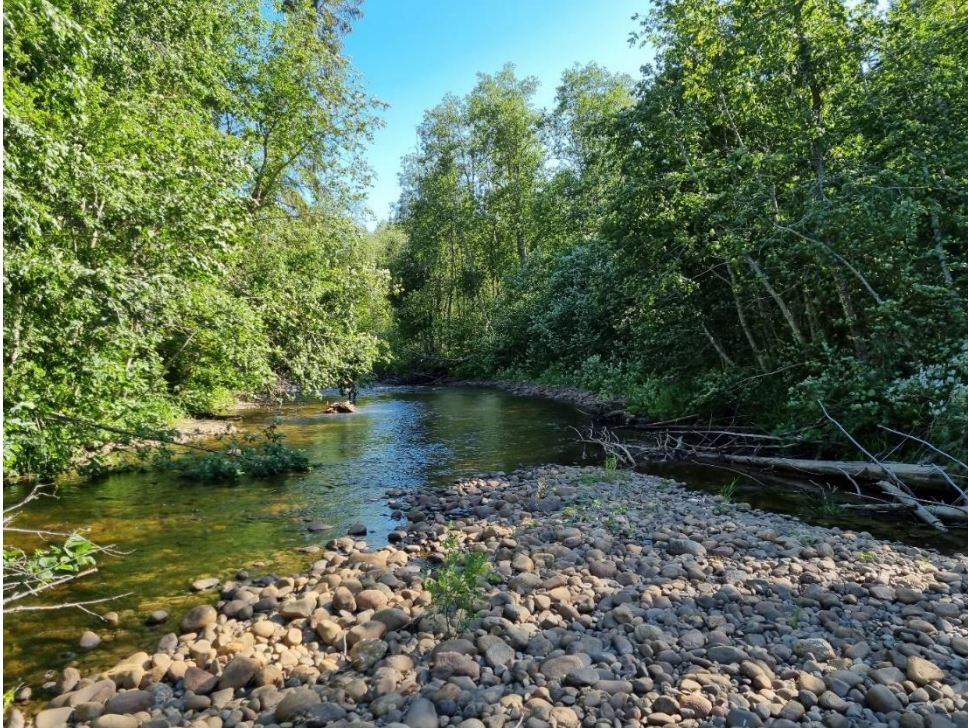
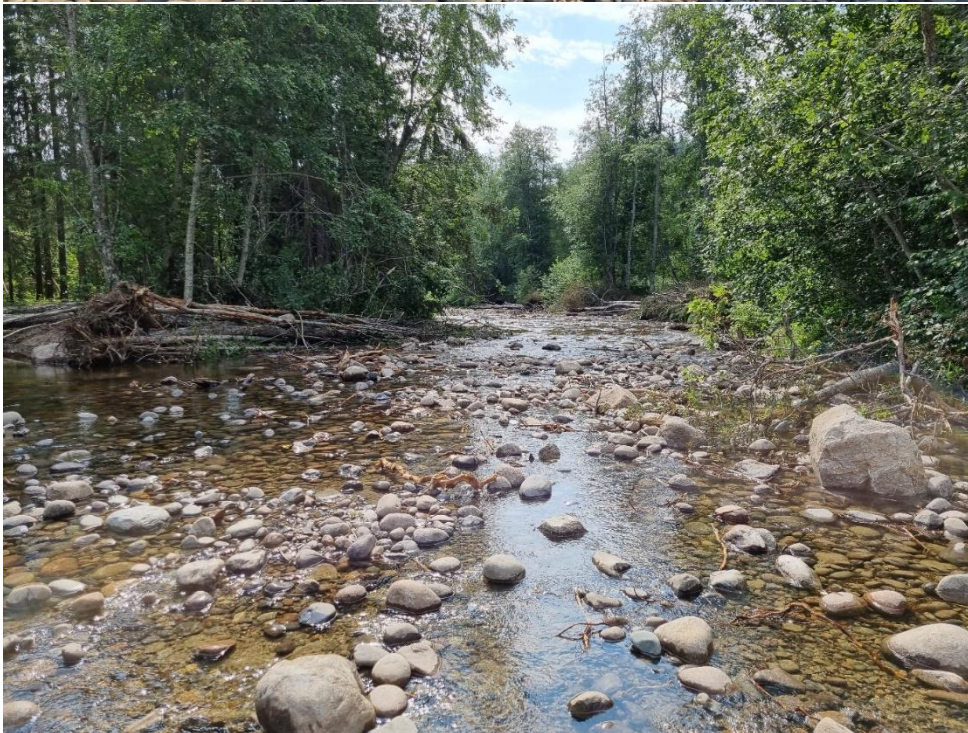
**Bild 18 (ovanför).** Förebild som visar sträcka med kanaliserad karaktär och stenvall på river right sidan. Objekt 7. **Bild 19 (nedanför).** Efterbild som visar efter åtgärd vid sträcka med kanaliserad karaktär där stenvallen river right har återförts till vattendraget samt dumperlast från objekt 9 har körts hit. Detta gav en stor höjningseffekt som gjorde att vattnet kunde rinna in i den nyöppnade sidofåran samt få mycket mer kontakt med svämplan. Även mängden bottenstrukturer ökade i stor utsträckning. Objekt 7.

Objekt 7 strax nedan objekt 6 där stenvallar river right återfördes till vattendraget som gav en bottennivåhöjning samt en bredare flackare fåra som bidrar till mer grunda miljöer för tex mindre fisk som öringsyngel. Hit kördes även en del stenmaterial med dumper från objekt 9 för att få en stark höjningseffekt och därmed mer kontakt med svämplanen samt få in vatten i den nyöppnade sidofåran i objekt 6 vid låga flöden. Förebild 20 och efterbild 21.

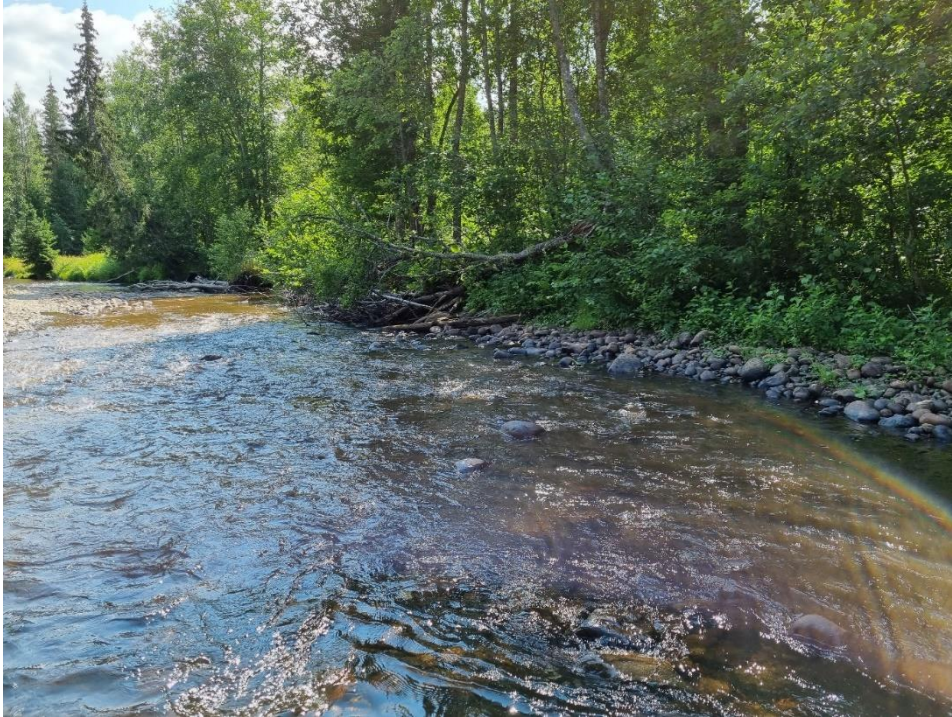
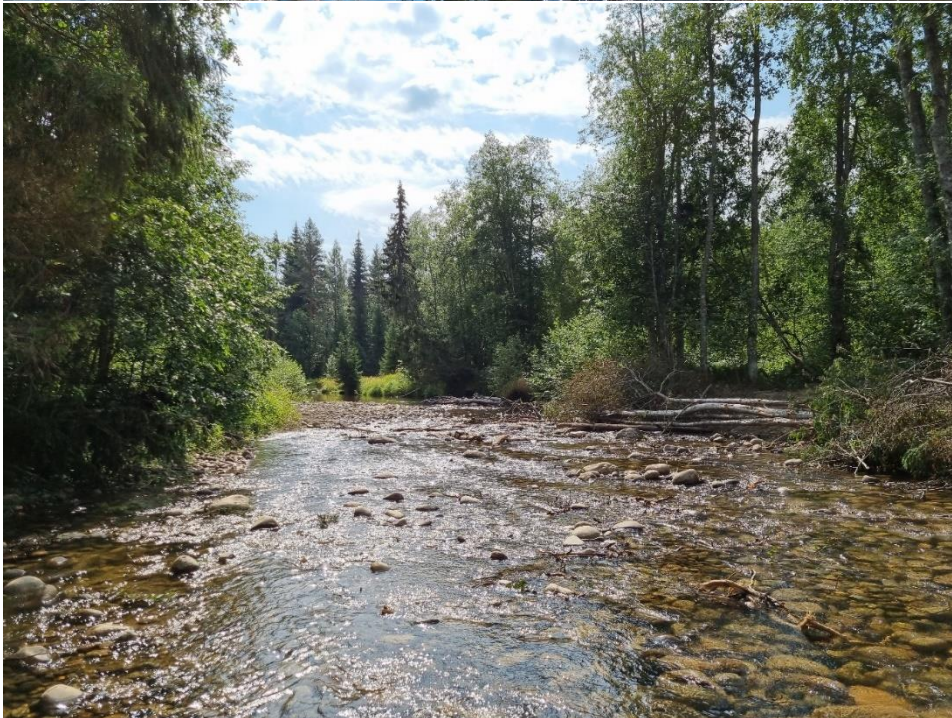
**Bild 20 (ovanför).** Förebild som visar sträcka med kanaliserad karaktär, stenvall och enkelriskista på river right. **Objekt 8 (nedanför).** Bild 21. Efterbild som visar efter åtgärd vid sträcka med kanaliserad karaktär, stenvall och enkelriskista på river right. Stenmaterialet i vallen återfördes till ån och riskistan plockades bort och den döda veden lades också i ån vilket skapade en större bredd, mer variation på botten och en flikigare strand. Allt gynnar organismerna under ytan, inte minst öringens yngel. Objekt 8.

Objekt 8 strax nedan objekt 7 visar sträcka med kanaliserad karaktär och där det även fanns en enkelriskista river right. Enkelriskistan återfördes till ån tillsammans med stenmaterialet och en flikigare strand skapades. Detta ökade variationen på åns botten, ökade bredden och gjorde att vattendraget fick mer kontakt med svämplanen. Detta ökade mängden livsmiljöer för de vattenlevande organismerna betydligt och inte minst för öringens yngel. Förebilder bild 20 och 22 samt efterbilder bild 21 och 23.
