# Mjällån 2021

Före- och efterbilder av restaureringsarbetet

# Restaureringen 2021

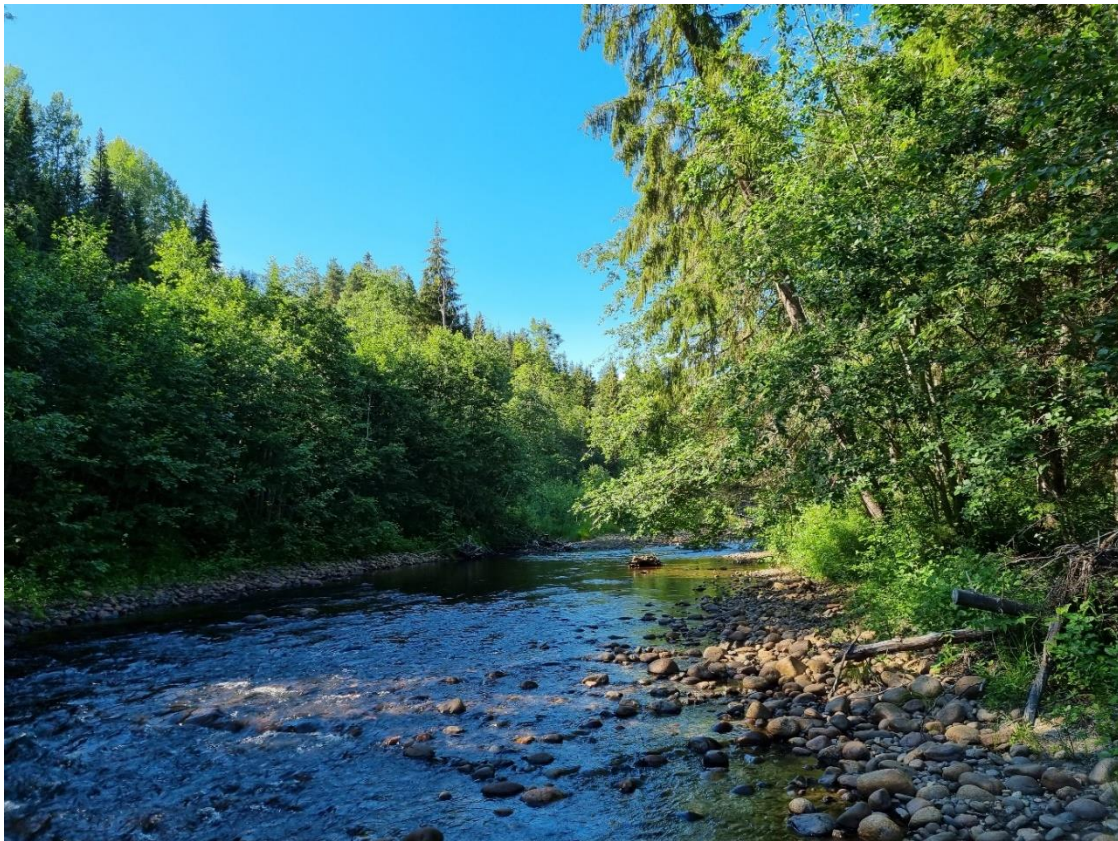
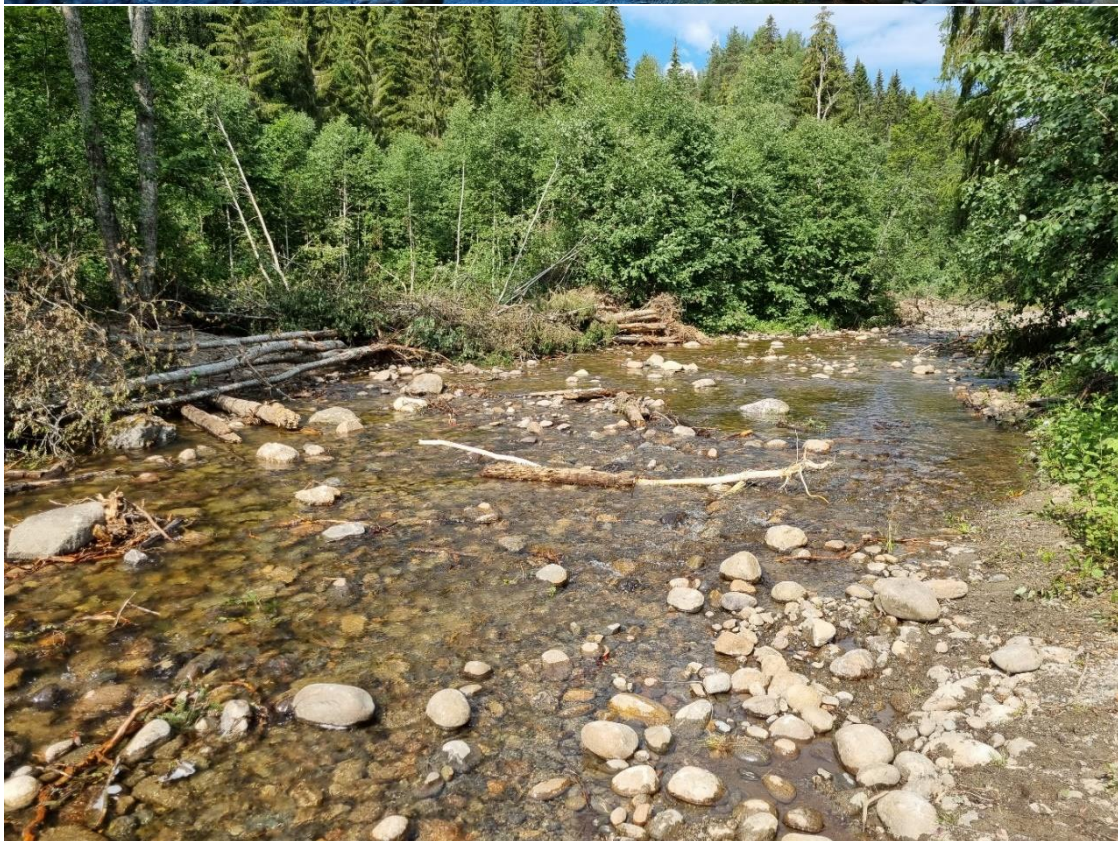
**Bild 22 (ovanför).** Förebild som visar nedströms objekt 8. Sträcka med kanaliserad karaktär och stenvall. **Bild 23 (nedanför).** Efterbild nedan objekt 8 som visar efter åtgärd vid sträcka med kanaliserad karaktär och stenvall. Stenmaterialet i vallen återfördes till ån vilket skapade en större bredd, mer variation på botten och en flikigare strand. Allt gynnar organismerna under ytan, inte minst öringens yngel.

Objekt 8 strax nedan objekt 7 visar sträcka med kanaliserad karaktär och där det även fanns en enkelriskista river right. Enkelriskistan återfördes till ån tillsammans med stenmaterialet och en flikigare strand skapades. Detta ökade variationen på åns botten, ökade bredden och gjorde att vattendraget fick mer kontakt med svämplanen. Detta ökade mängden livsmiljöer för de vattenlevande organismerna betydligt och inte minst för öringens yngel. Förebilder bild 20 och 22 samt efterbilder bild 21 och 23.

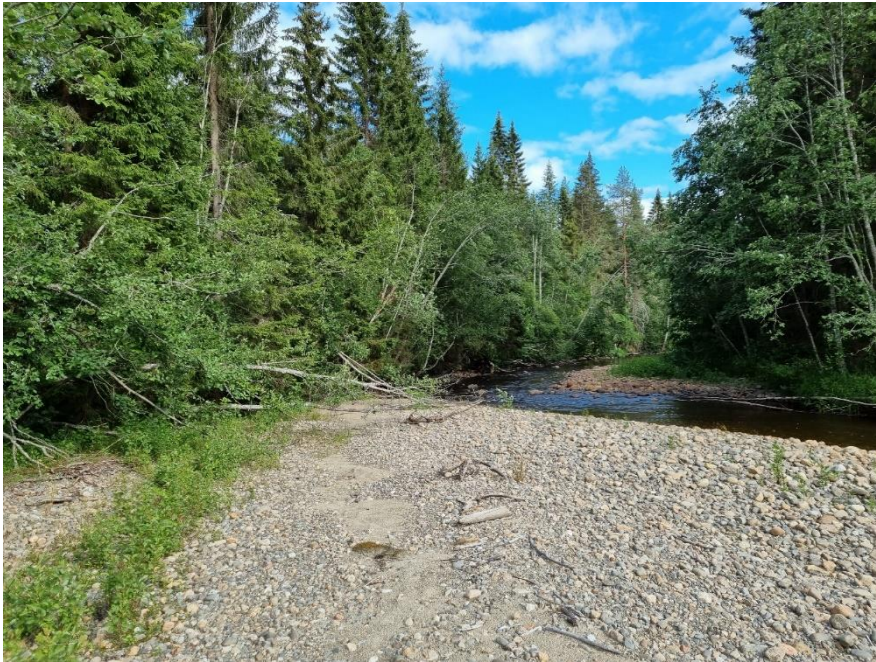
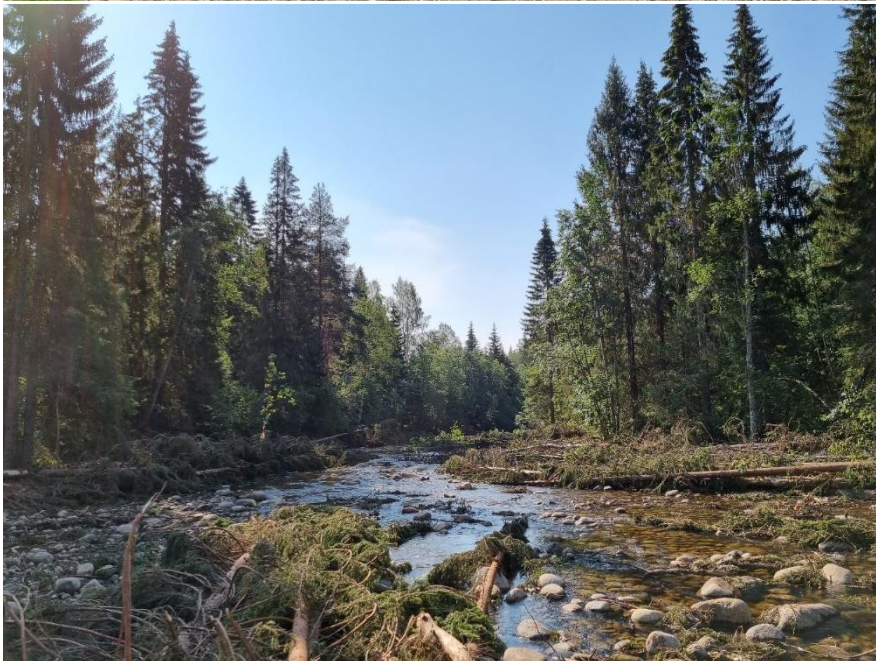
**Bild 24 (ovanför).** Förebild som visar en mycket rensad sträcka med kanaliserad karaktär. Objekt 9. **Bild 25 (nedanför).** Efterbild som visar efter åtgärd vid sträcka med kanaliserad karaktär. En stor mängd material från stora stenvallar i skogen lades tillbaka i vattendraget. Detta höjde bottenprofilen med flera decimeter som gör att ån får kontakt med svämplanen samt att vattnet breddar ut mycket mer. De kanaliserade strandkanterna flackades ut så att vattnet enklare kan bredda in i svämplanen. Objekt 9.

Objekt 9 visar en mycket rensad sträcka som har en kanaliserad karaktär. I detta område fanns det stora mängder stenmaterial i stora högar på river left som blockerade sidofåran som öppnades upp i objekt 6. Dessa högar lades ut i ån för att höja bottennivån som ökade kontakten med svämplanen mycket. Eftersom dessa stenhögar låg mitt i sidofåran så skapades även fria vandringsvägar i den. Även vallar på river right lades ut i fåran och stränderna flackades ut för att öka vattendragets kontakt med svämplanen. Detta ökade bredden och ytan som vattnet kan bredda ut sig på betydligt. Ökningen av vattendragets bredd gav en stor mängd nya grunda livsmiljöer som bland annat yngel av öring behöver när de växer upp. Förebilder bild 24, 26, 28, 30 och 32 och efterbilder bild 25, 27, 29, 31 och 33.

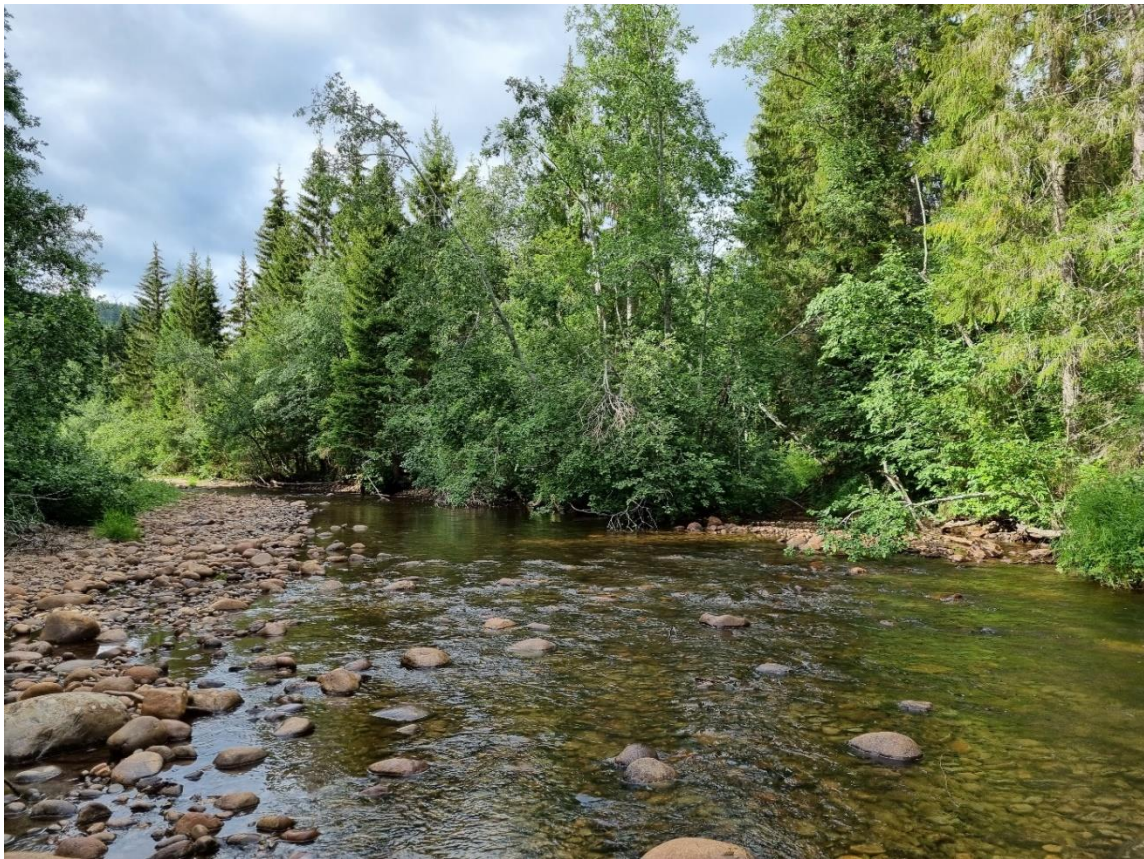
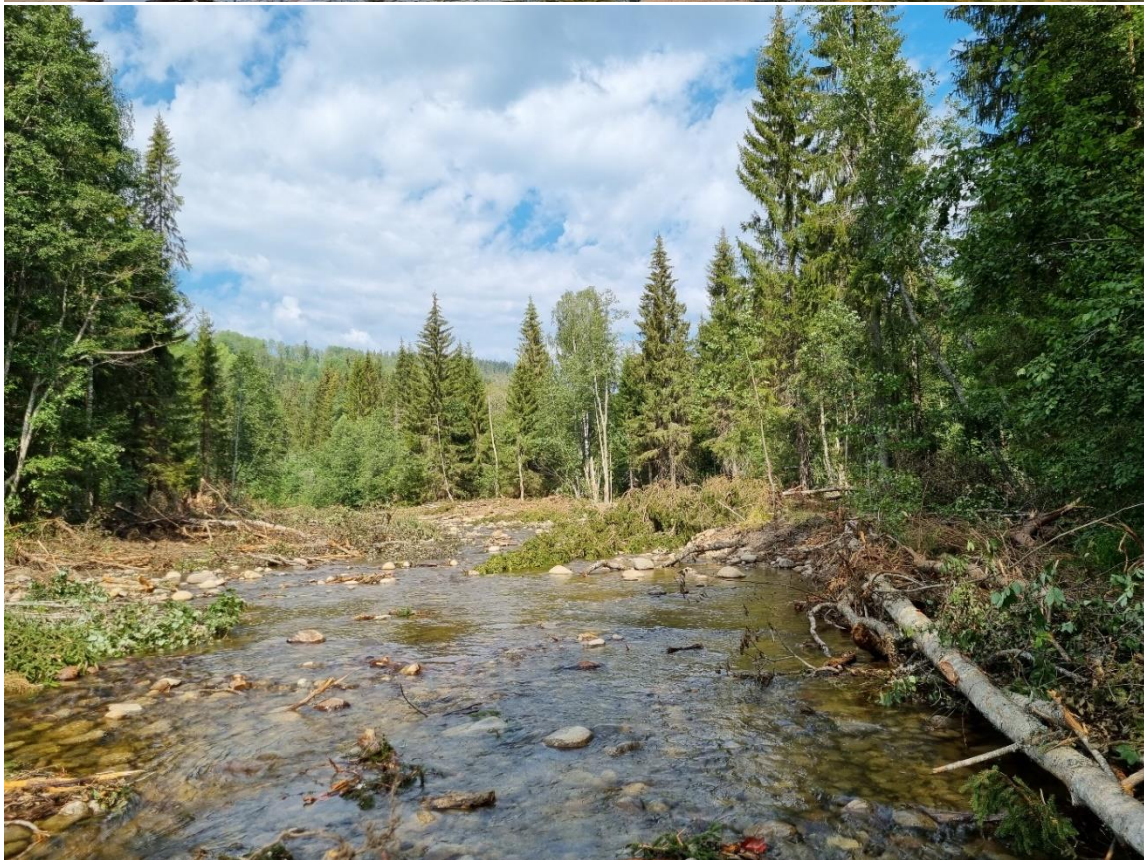
**Bild 26 (ovanför).** Förebild nedan objekt 9. Rensad sträcka med liten variation på botten och stenvallar i strandkanterna som gör det svårt för vattendraget att flöda in i svämplanen. **Bild 27 (nedanför).** Efterbild nedan objekt 9. En stor mängd stenmaterial återfördes till ån samt strandzonerna flackades. Detta skapade mer yta, mer varierad bottenstruktur och ån fick mer kontakt med svämplanen.

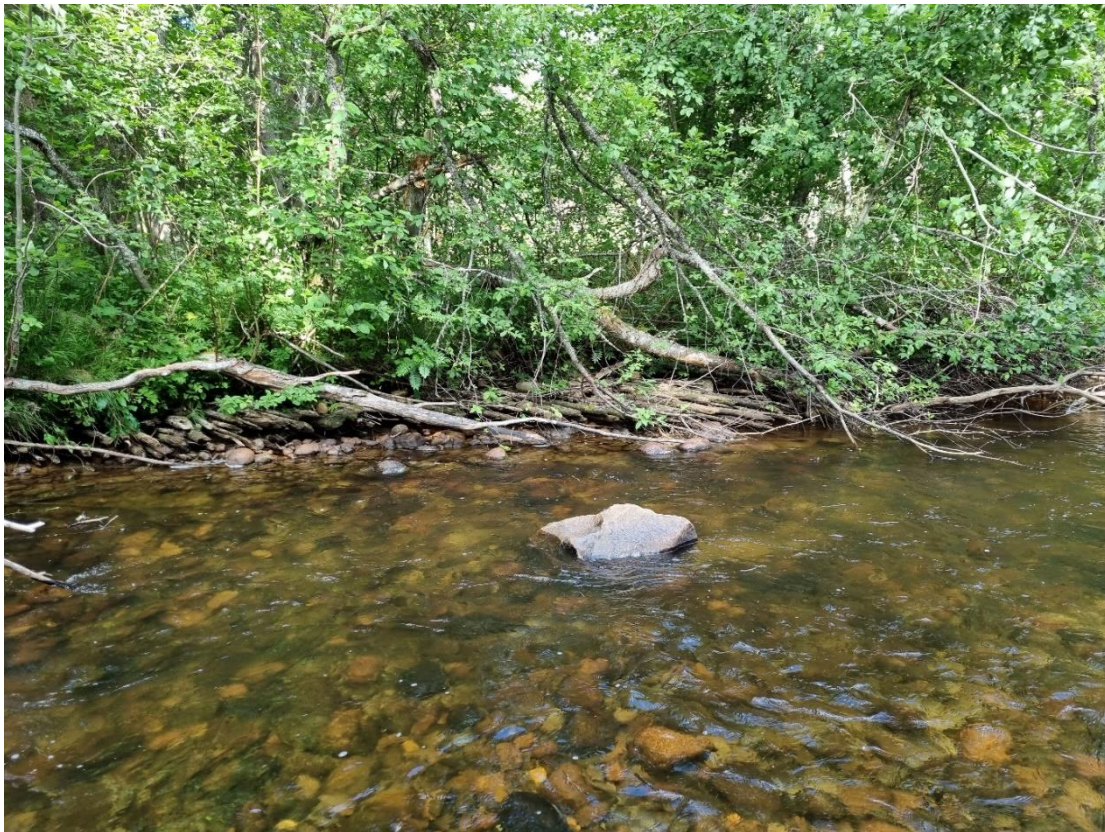
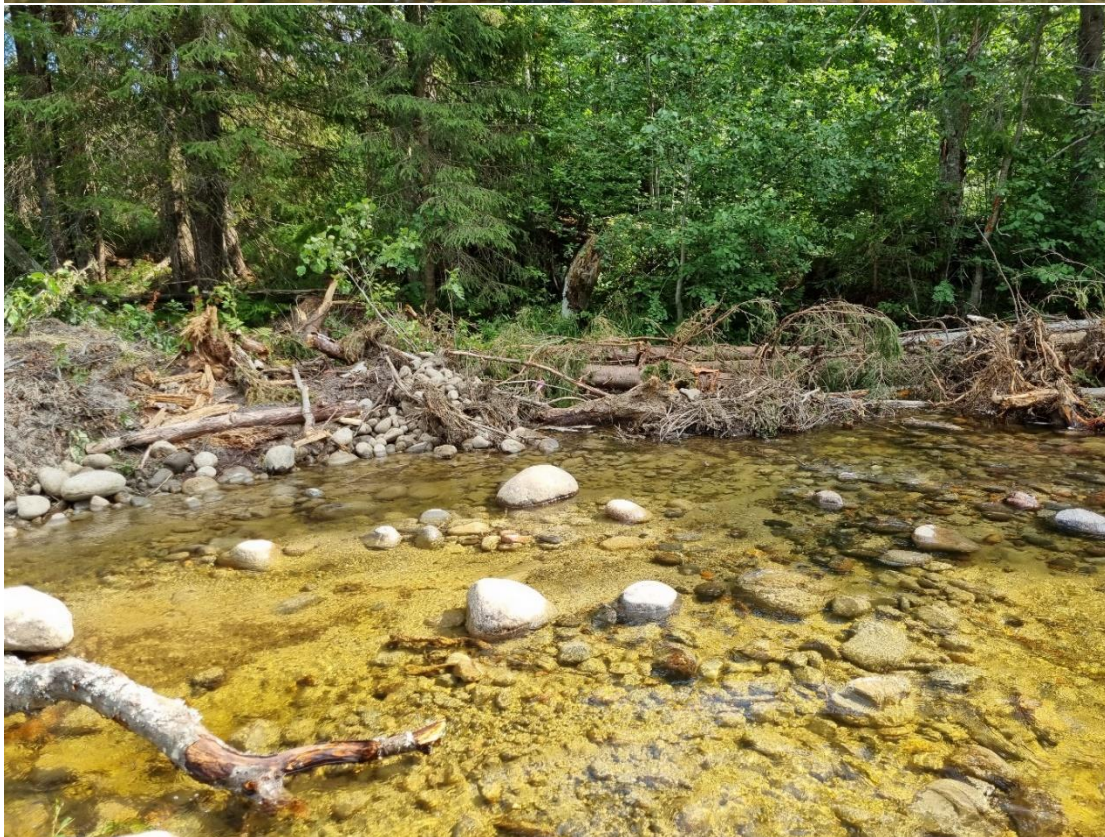
**Bild 28 (ovanför).** Förebild river left objekt 9. Här fanns en riskista som förhindrade att vattnet kan erodera strandkanten. Detta fångslar in vattendraget vilket inte är bra. **Bild 29 (nedanför).** Efterbild vid riskista river left objekt 9. Riskistan revs bort och lades ner i vattendraget för att skapa mer varierad bottenstruktur. Därefter flackades strandkanten ut för att vattendraget lättare ska kunna flöda in i svämplanet. Denna åtgärd ökade också bredden på vattendraget med några meter.

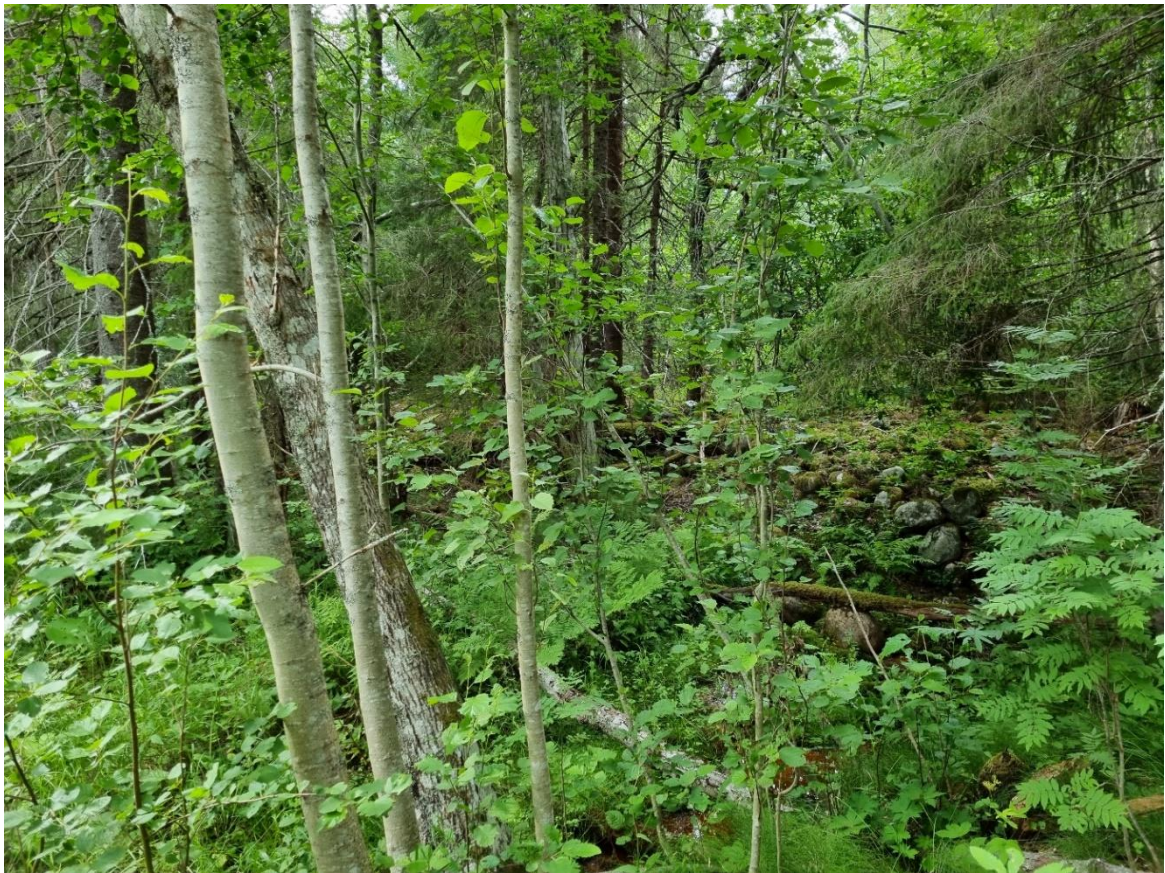
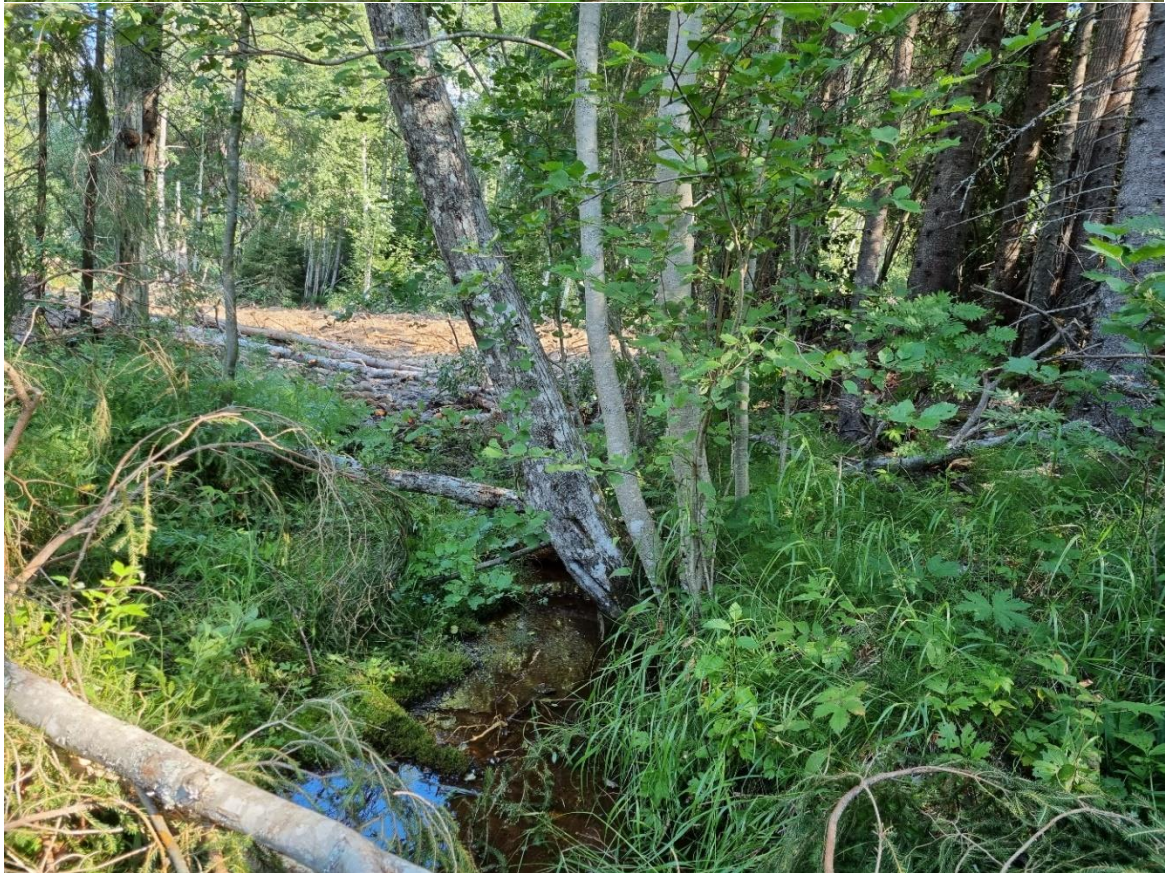
**Bild 30 (ovanför).** Förebild vid objekt 9 på en av de stora stenhögarna med bortrensad sten som låg mitt i sidofåran som öppnades upp vid objekt 6. **Bild 31 (nedanför).** Efterbild objekt 9 där den stora stenhögen nu tagits bort och fria vandringsvägar i sidofåran har återskapats.

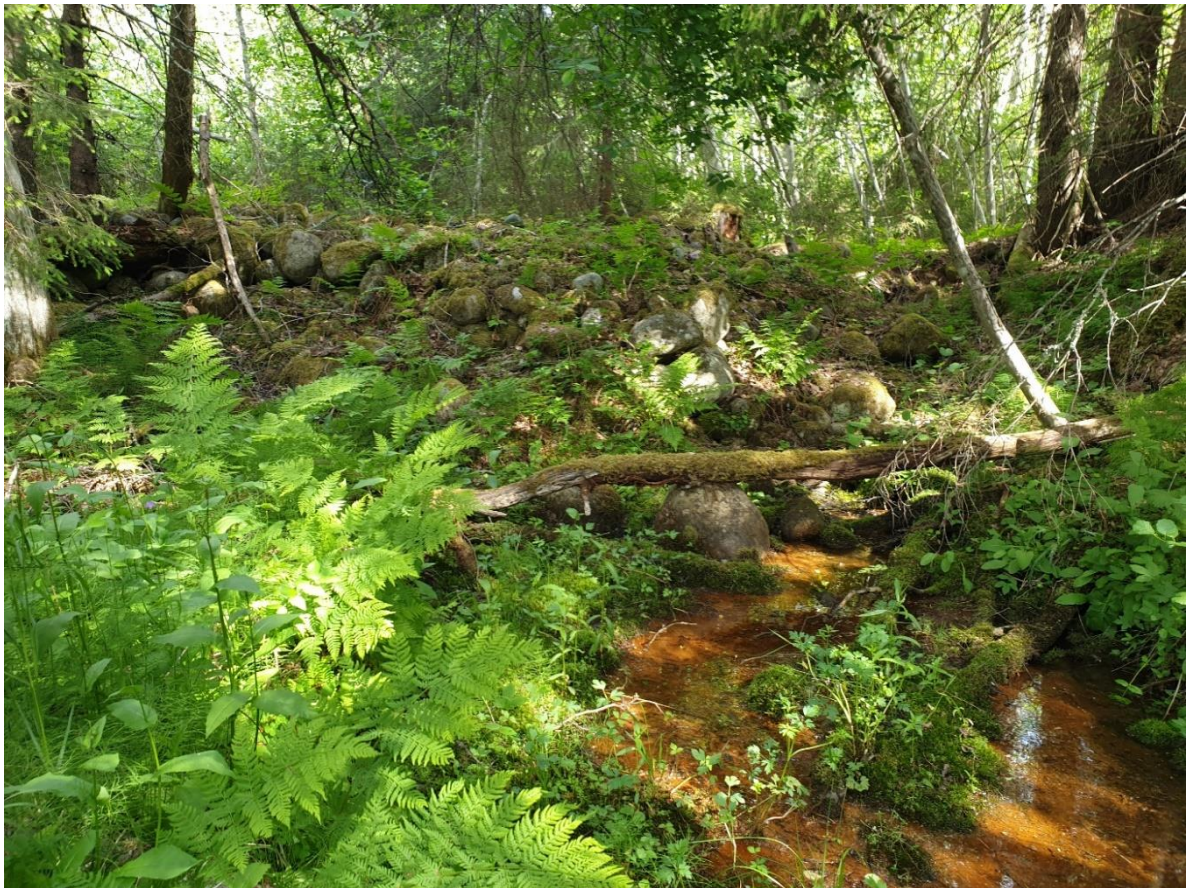
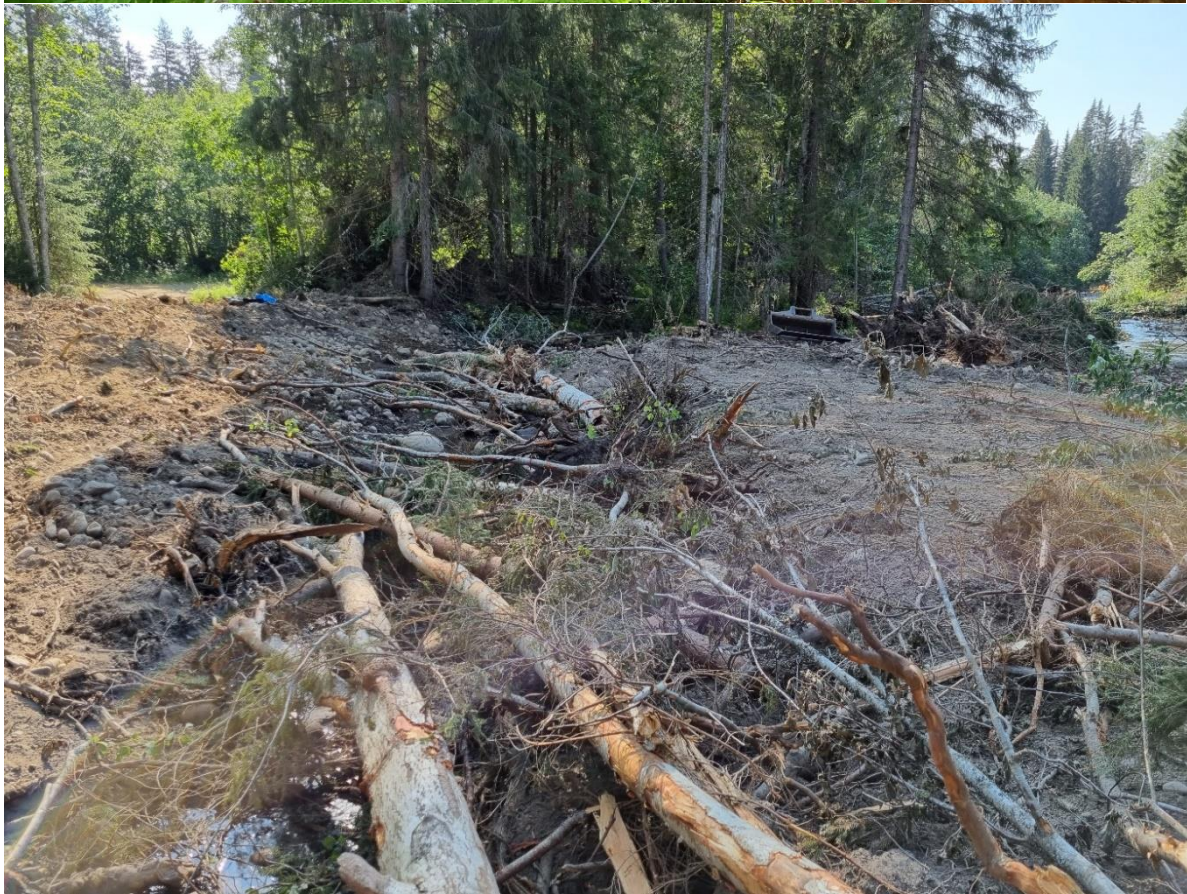
**Bild 32 (ovanför).** Förebild objekt 9 ovan den stora stenhögen i sidofåran från objekt 6. **Bild 33 (nedanför).** Efterbild objekt 9 ovan där den stora stenhögen nu tagits bort och fria vandringsvägar i sidofåran har återskapats.

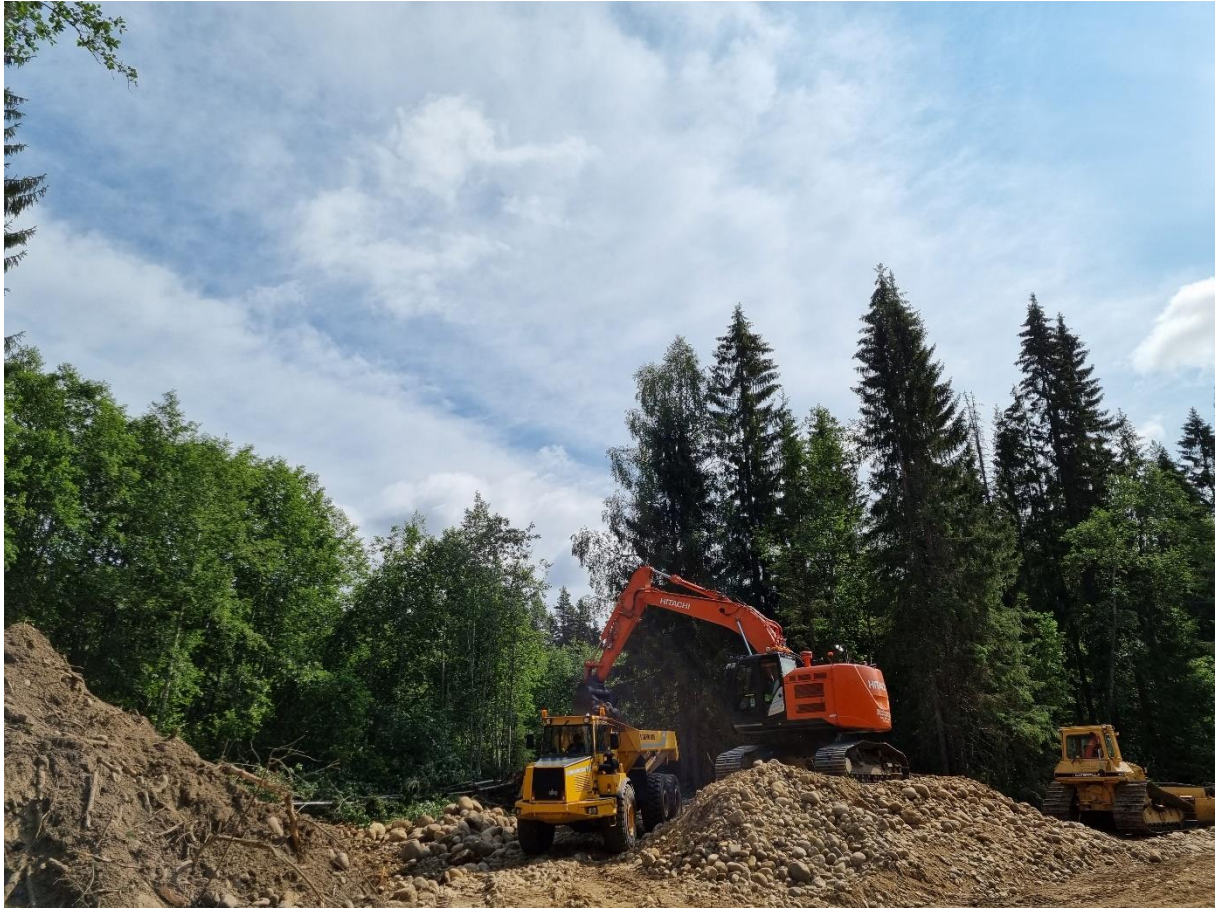
*Bild 38. Pågående arbete med att återföra stenmaterial från de stora stenhögarna till åfåran.*

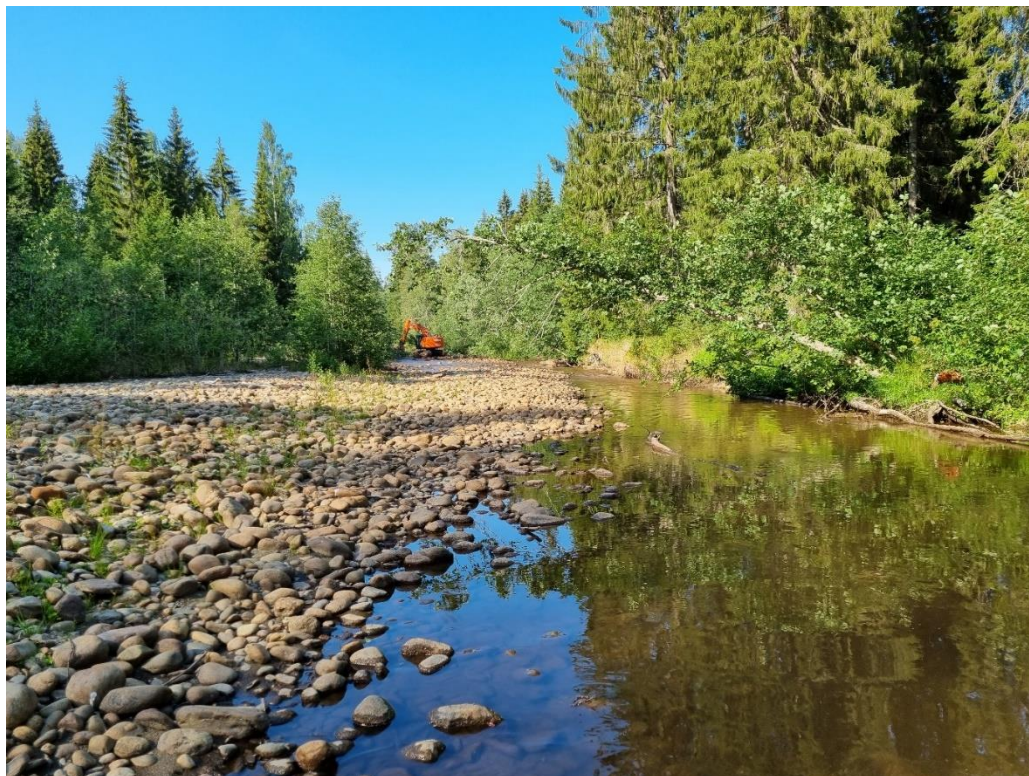
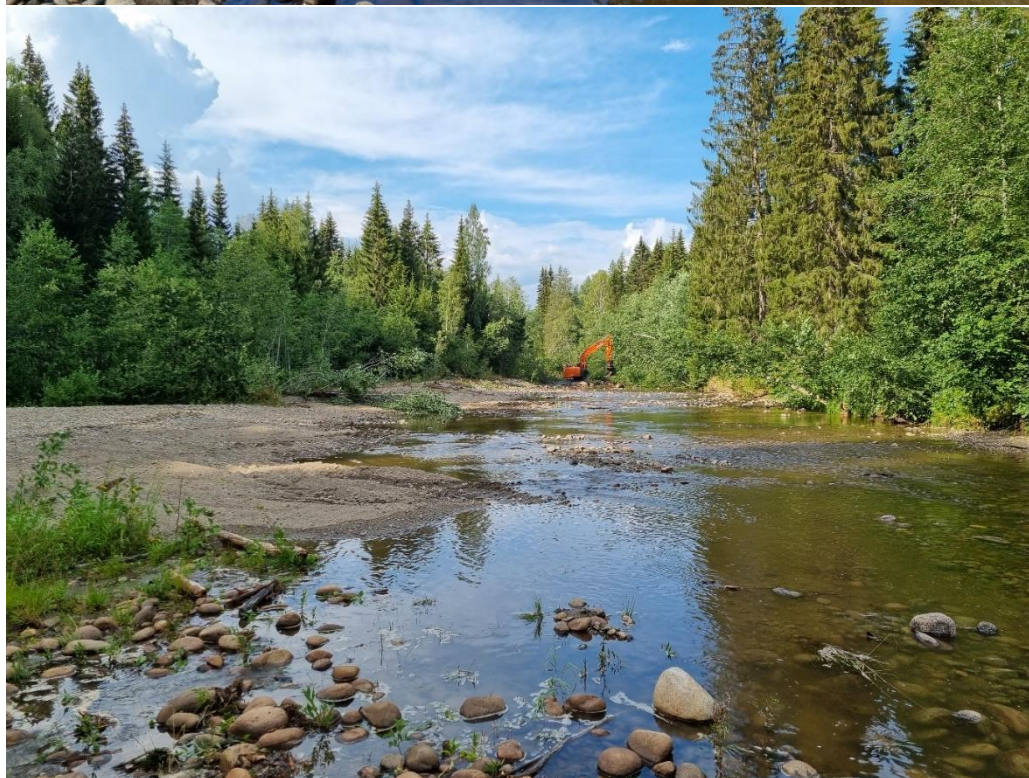
**Bild 39 (ovanför).** Förebild nedan Objekt 10. **Bild 40 (nedanför).** Efterbild nedan objekt 10. Bredden och kontakten med svämplanen har ökat för vattendraget.

Objekt 10 visar en mycket rensad sträcka som hade en kanaliserad karaktär där vattendraget inte hade kontakt med svämplanen. I detta område fanns det också stora mängder stenmaterial i form av vallar vid river right. Materialet återfördes till vattendraget vilket, ökade bredden, höjde bottenivån och åns kontakt med svämplanen. De borttagna vallarna gör det lättare för vattnet att svämma in i kantzonerna vid högre flöden. Förebilder bild 39 och 41 och 40 och 42.

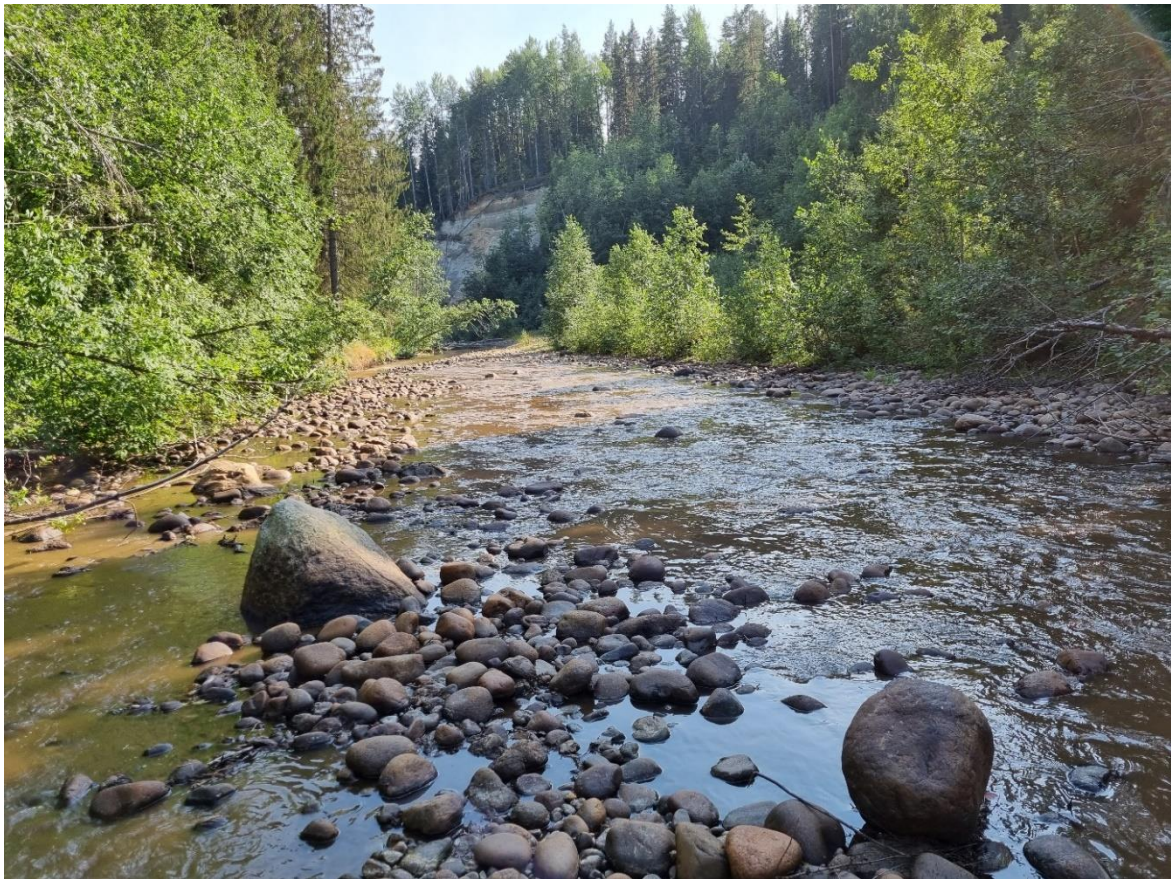
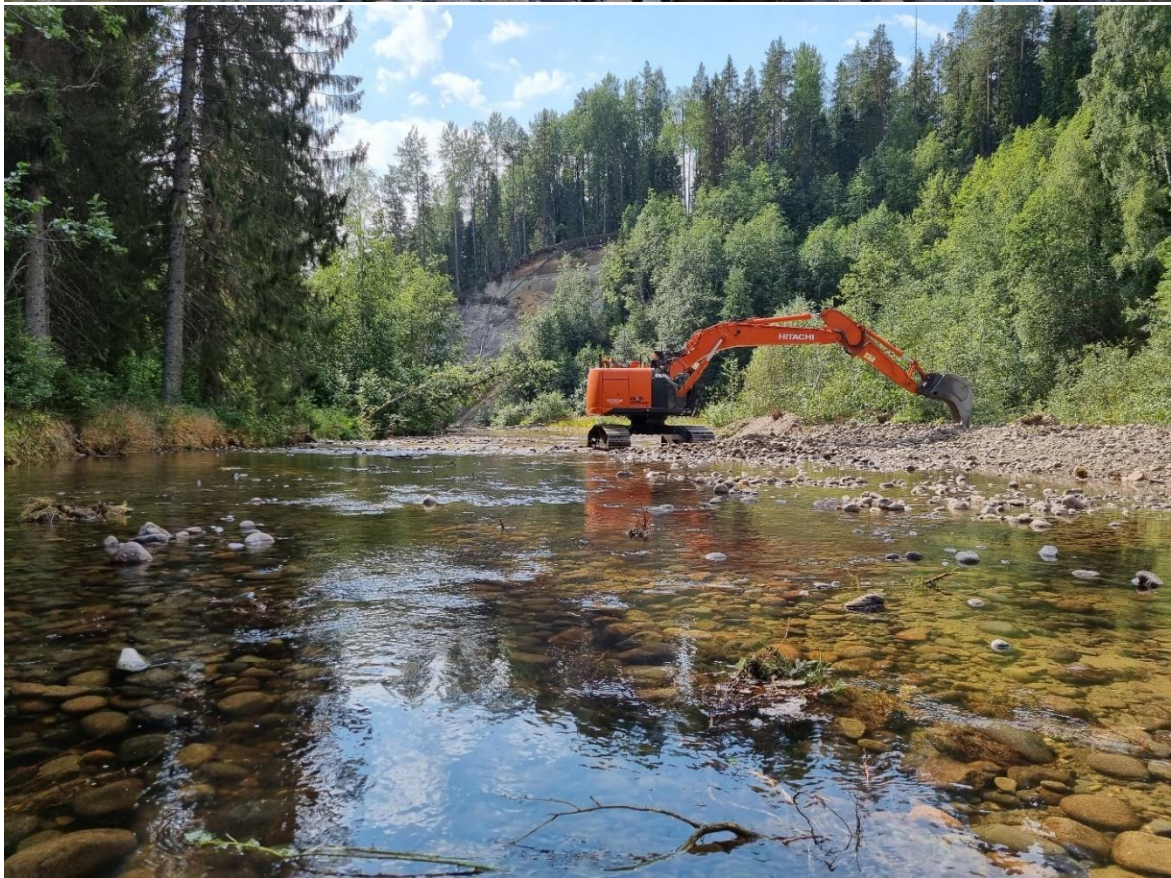
**Bild 41 (ovanför).** Förebild ovan objekt 10. **Bild 42 (nedanför).** Efterbild ovan objekt 10. Bredden och kontakten med svämplanen har ökat för vattendraget.
