Mjällån 2023

Före- och efterbilder av restaureringsarbetet

Restaureringen 2023

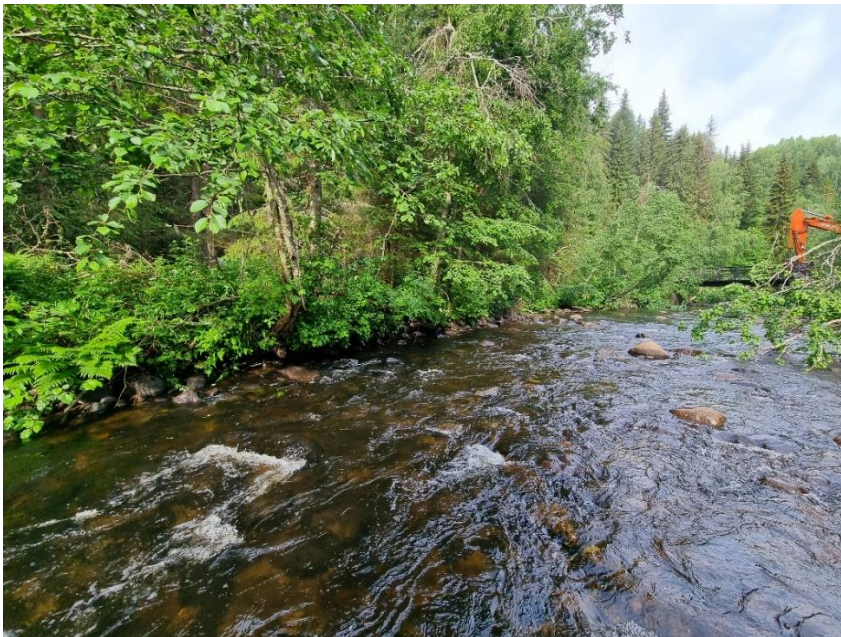
Objekt 1. Åtgärds punkt 1777 i kartan (figur 1) vid river right (RR) fanns en rensvall som sträcker sig längs med åkanten någon eller några meter in i skogen i ca 100 meter. På grund av att första delen var i närheten av en elledning så gjordes ingen åtgärd i rensvallen just där. Detta eftersom vi inte ville försvaga erosionssäkringen i närheten till elledningsstolparna eller riskera att träd rasar över ledningen. Nedströms elledningen återfördes mer av materialet i vallen till ån. Stenarna spreds mestadels ut i fåran för att skapa mer varierad struktur på botten, få den raka strömmen att gå i fler riktningar samt dämna in vatten mot strandzonen. Vi skapade även en mer flikig och flack strandkant med uddar. Före- och efterbilder figur 2-9.

Figur 2. Förebild objekt 1. Strax innanför träden finns rensvall.

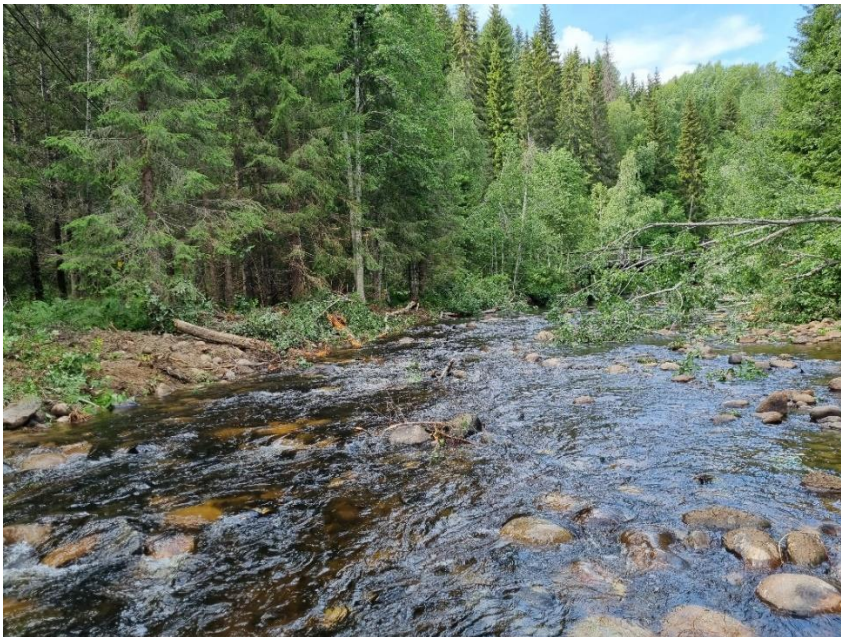
Figur 3. Efterbild objekt 1 från samma vy som ovan där sten från vallen lagts ut i ån och en flackare strandzon återskapats.

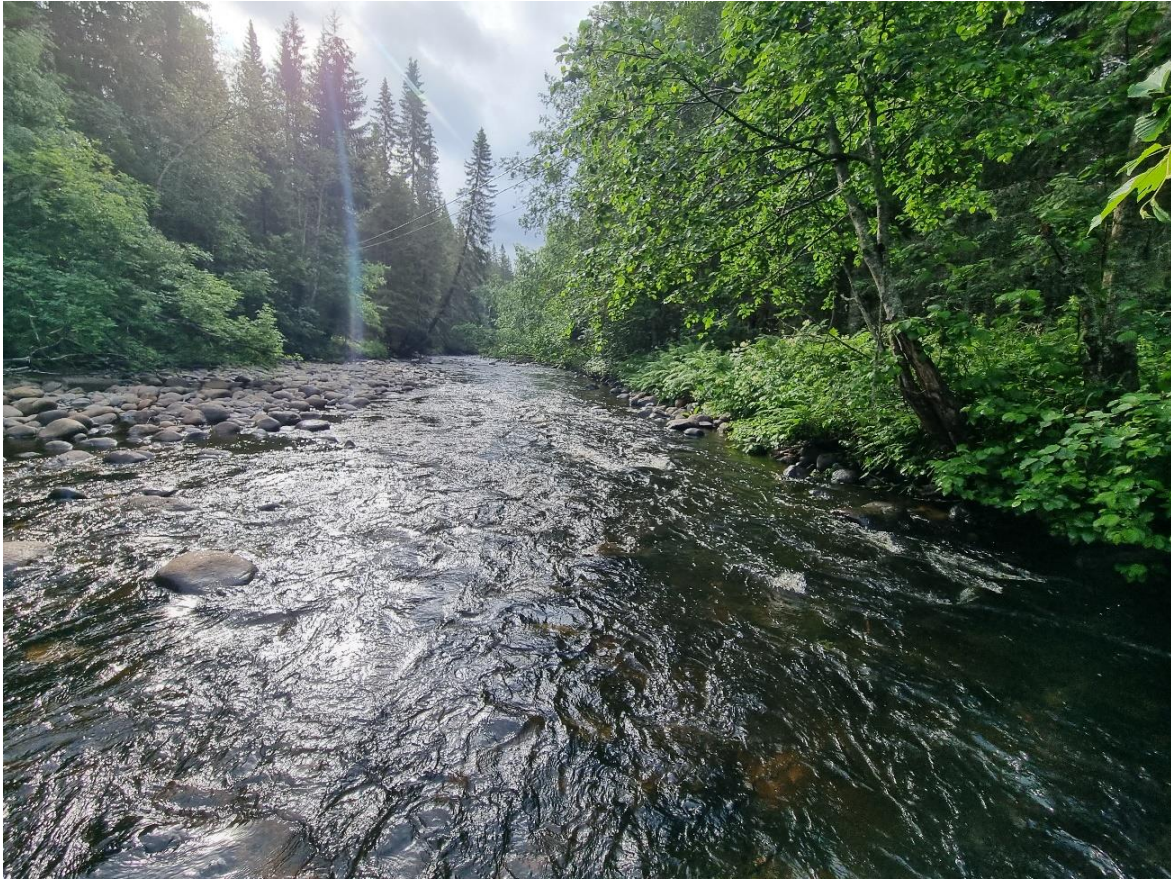
Figur 4. Förebild vid objekt 1 nedströmsvy rensvall 1777 RR.

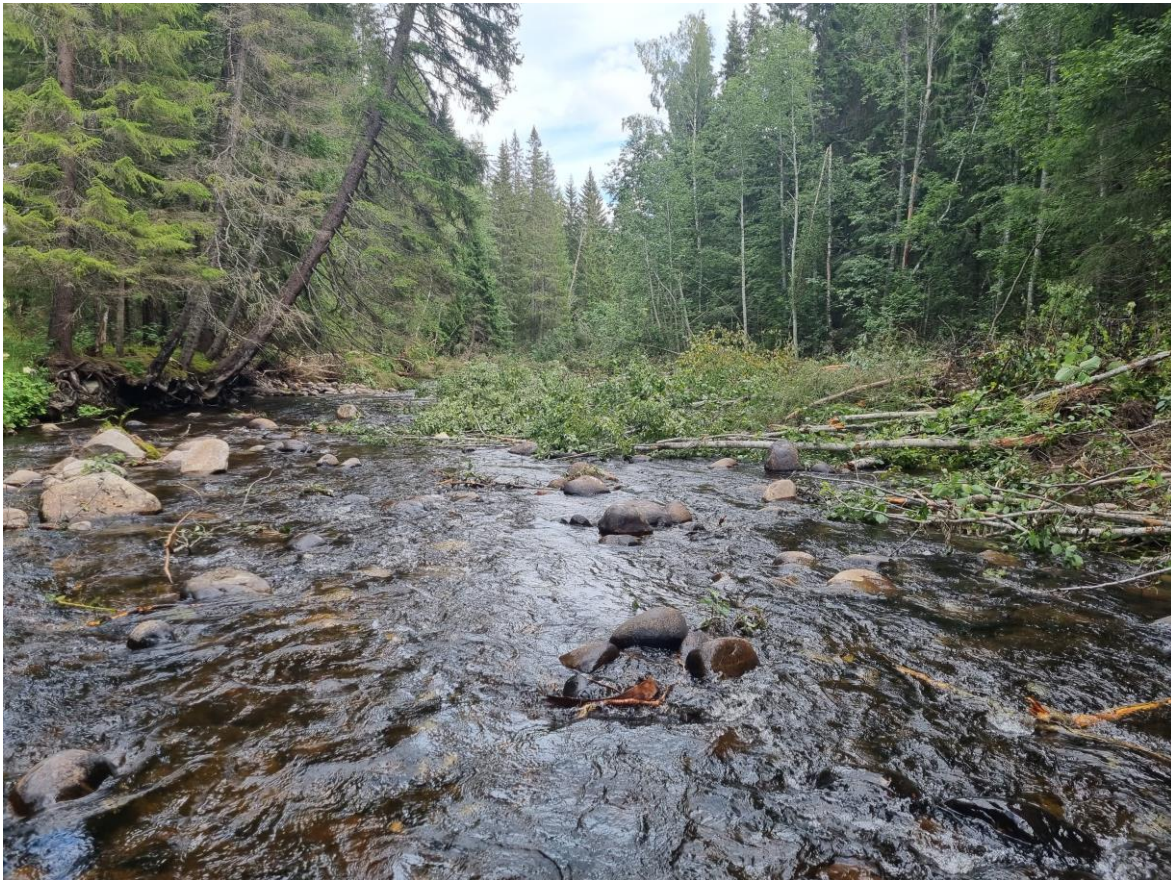
Figur 5. Efterbild objekt 1 nedströmsvy rensvall 1777. Rensvallen har tagits bort från strandkanten och åttförts i ån i form av mer varierad bottenstruktur och flack udde som åter ger vattendraget en mer meandrande karaktär samt trycker vattnet mot strandzonen.

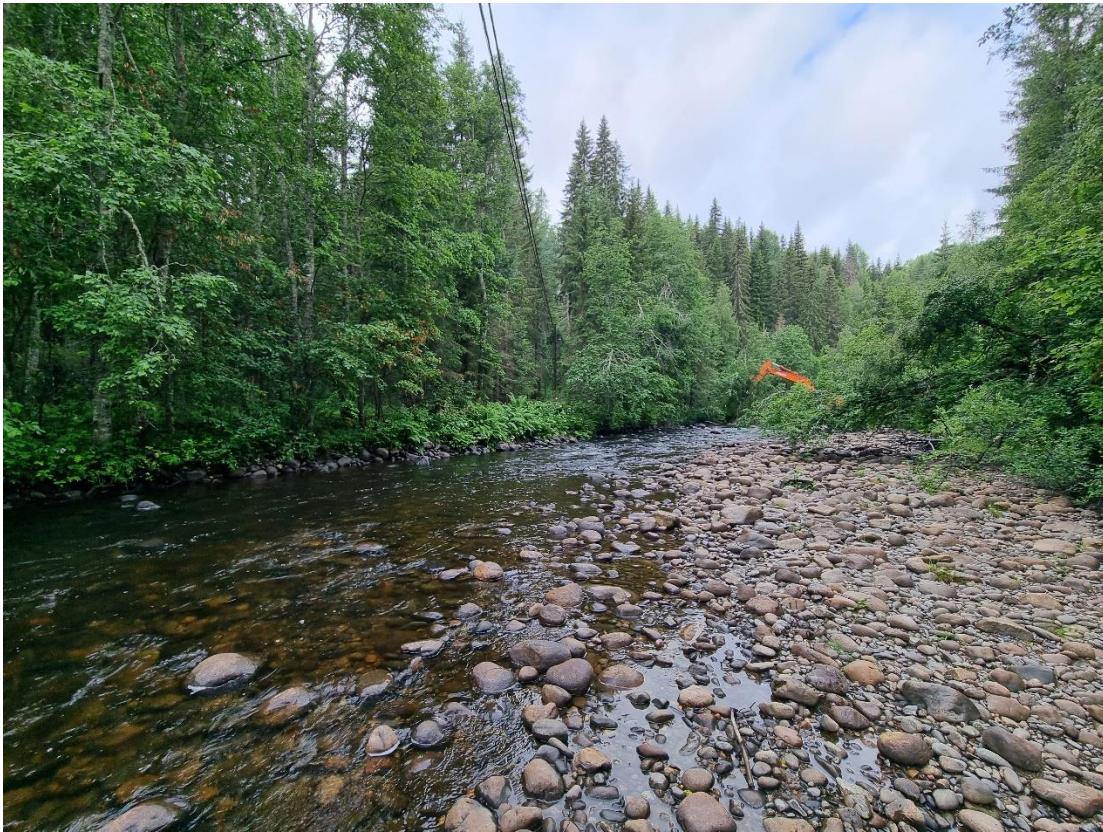
Figur 6. Förebild objekt 1 uppströmsvy där rensvallen tydligt syns på andra sidan ån, RR.

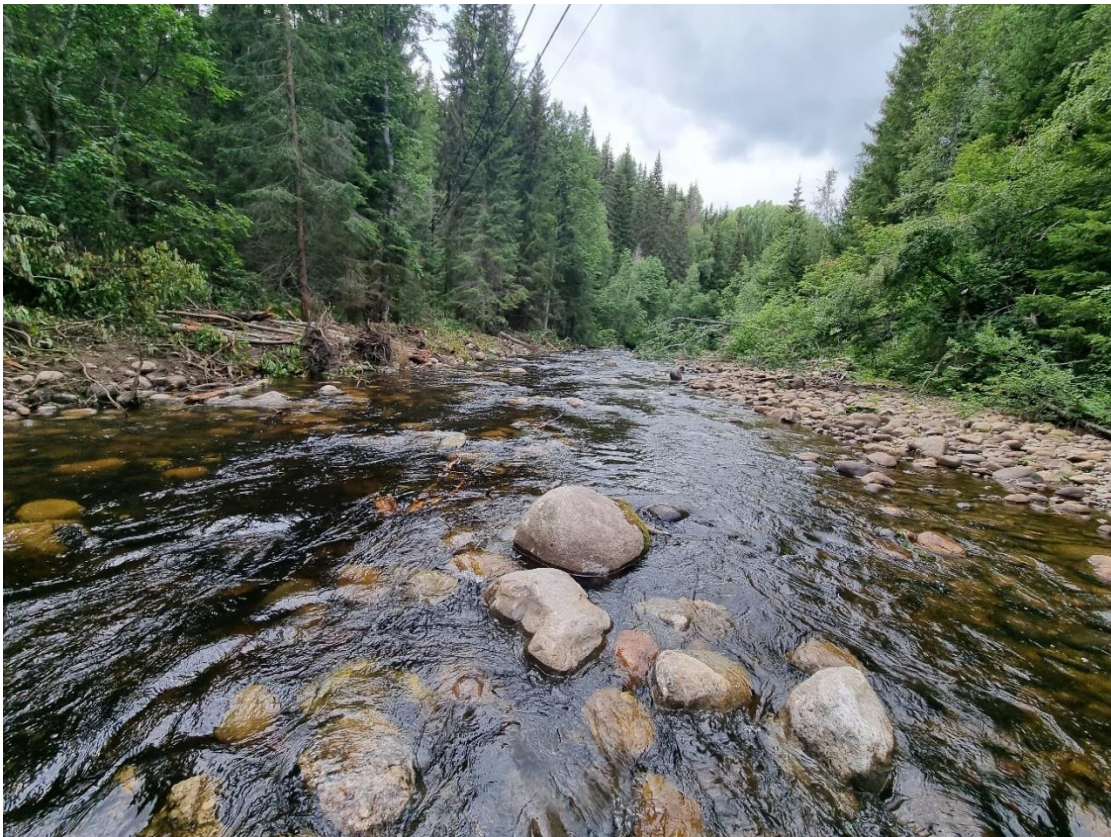
Figur 7. Efterbild objekt 1 uppströmsvy där stenmaterial från rensvallen på RR har återförts till vattnet och en flackare strand återskapats.

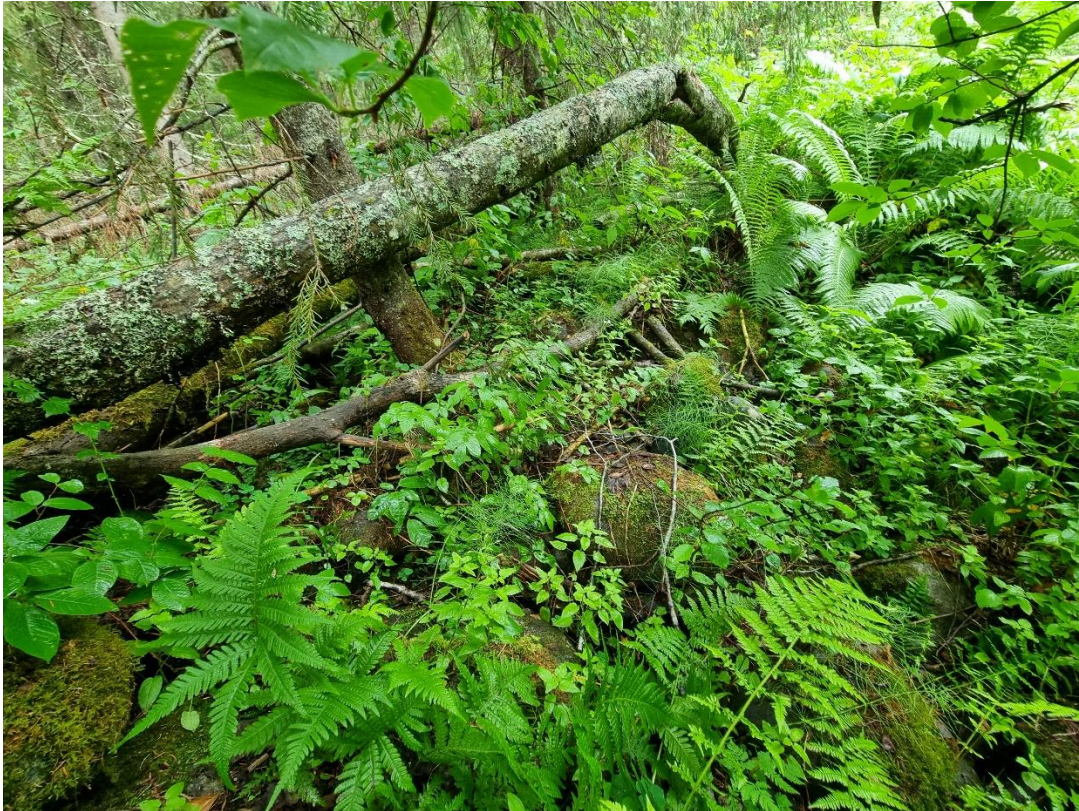
Figur 8. Förebild på hur vallen vid objekt 1 kunde se ut strax innanför skogskanten vid stranden.

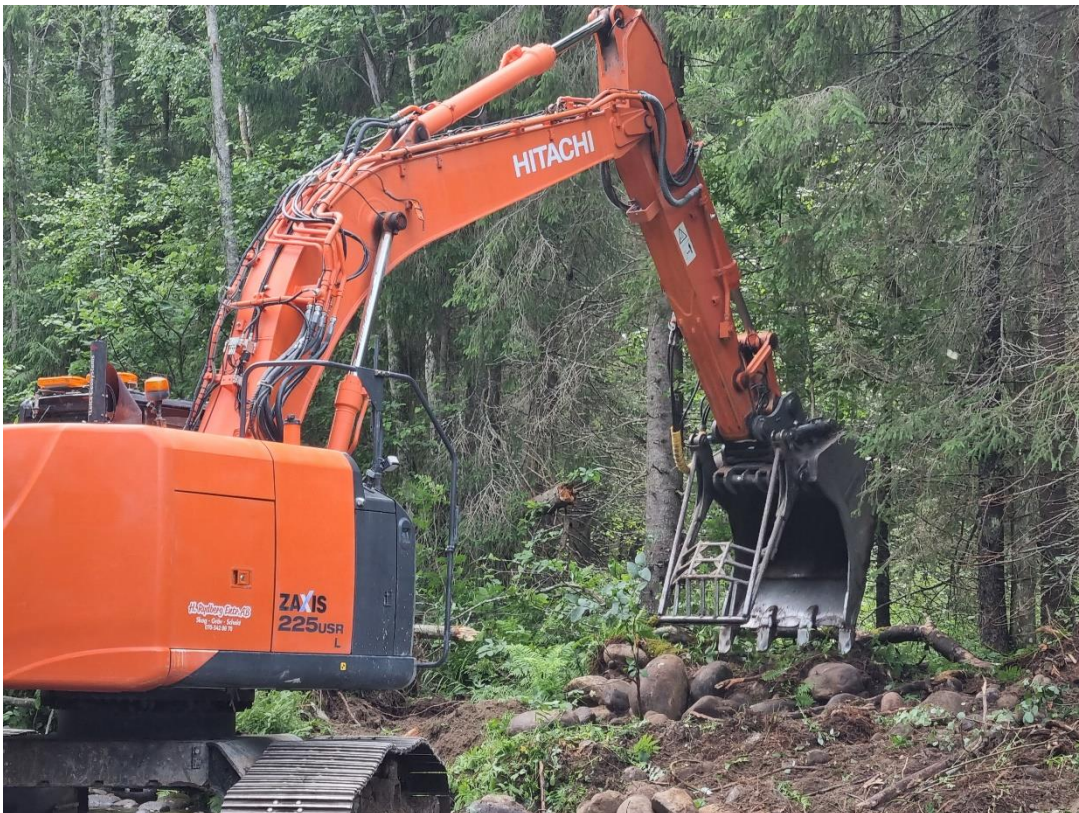
Figur 9. Arbetsbild när stenarna i vallen plockas ut ur vallen vid objekt 1.

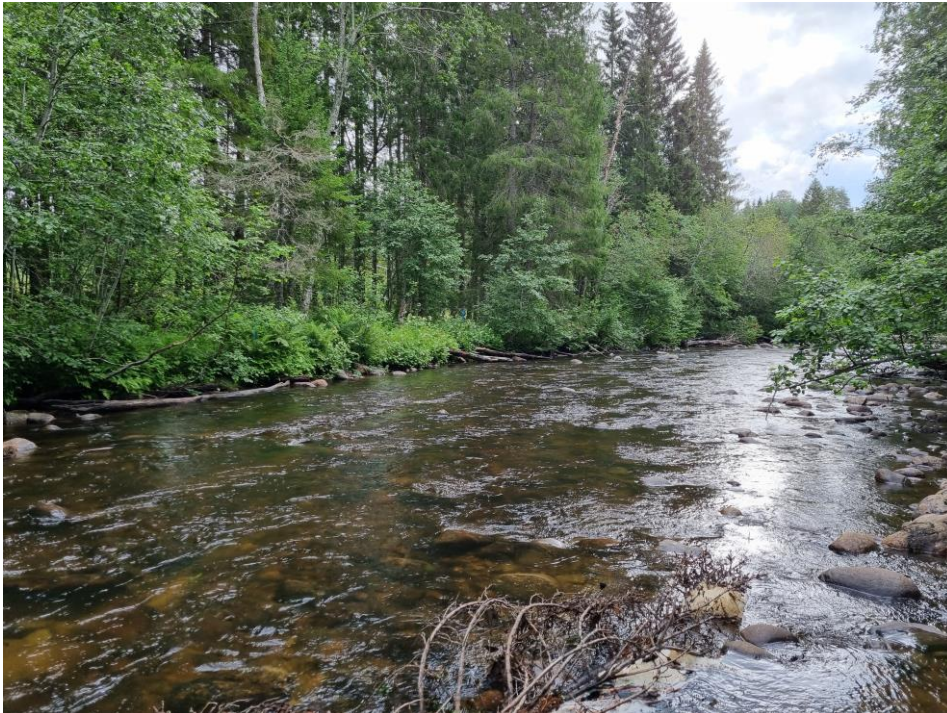
Objekt 2. Rensvall 1776 RL, sidofåra 542 RL och rensvall 1774 RR (Figur 1). Material som utvanns från rensvall 1776 och 1774 återfördes till ån för att skapa en mer varierad bottenstruktur samt användes till uddstrukturer som gav ån en mer meandrande karaktär som trycker vattnet mot strandzonerna samt in mot den återöppnade sidofåran 542. Före- och efterbilder Figur 10-15.

Figur 10. Förebild Objekt 2 som visar nedströmsvy mot rensvall 1776 och kommande inlopp vid sidofåra 542.

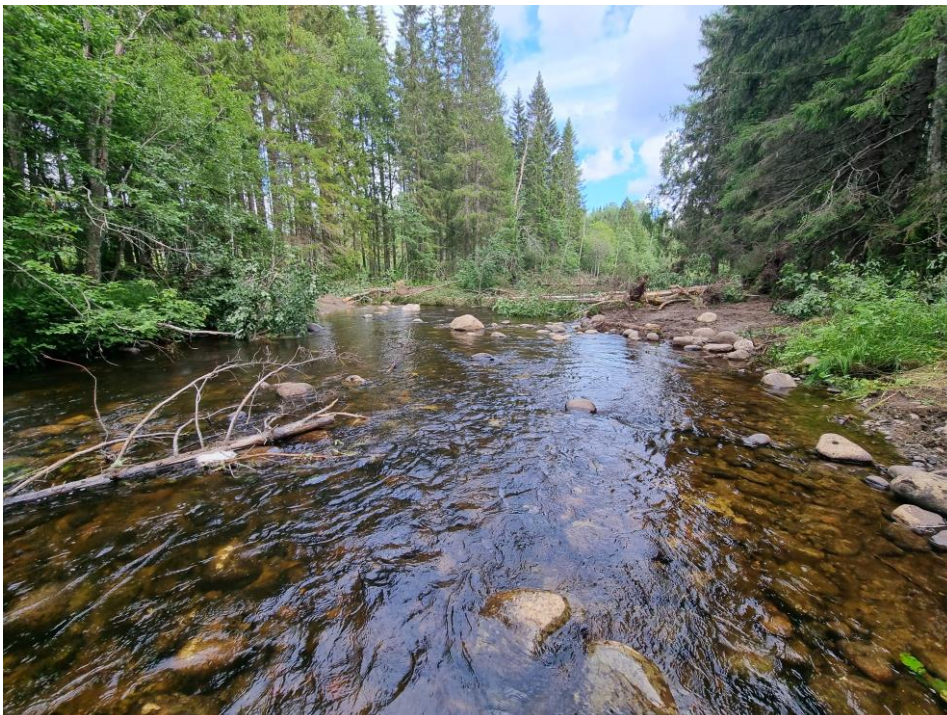
Figur 11. Efterbild Objekt 2 som visar överblick nedströmsvy mot rensvall 1776 och det återöppnade inloppet till sidofåra 542 RL. Se även den återskapade uddstrukturen vid RR som skapar en meandrande karaktär, större djup samt trycker vatten in mot sidofåran och strandzonen.

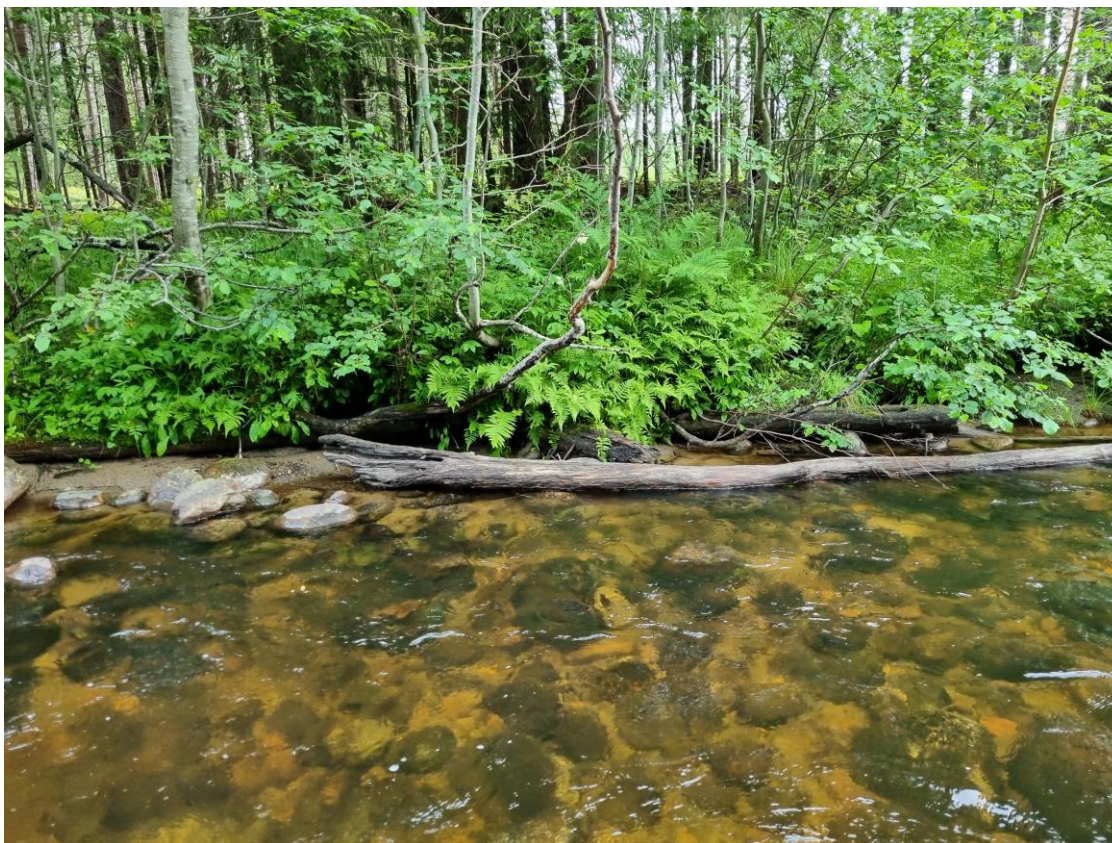
Figur 12 Förebild Objekt 2. Vy mot del av 1776 RL där stockkistor syns. Dessa har bland annat blockerat inloppet till 542.

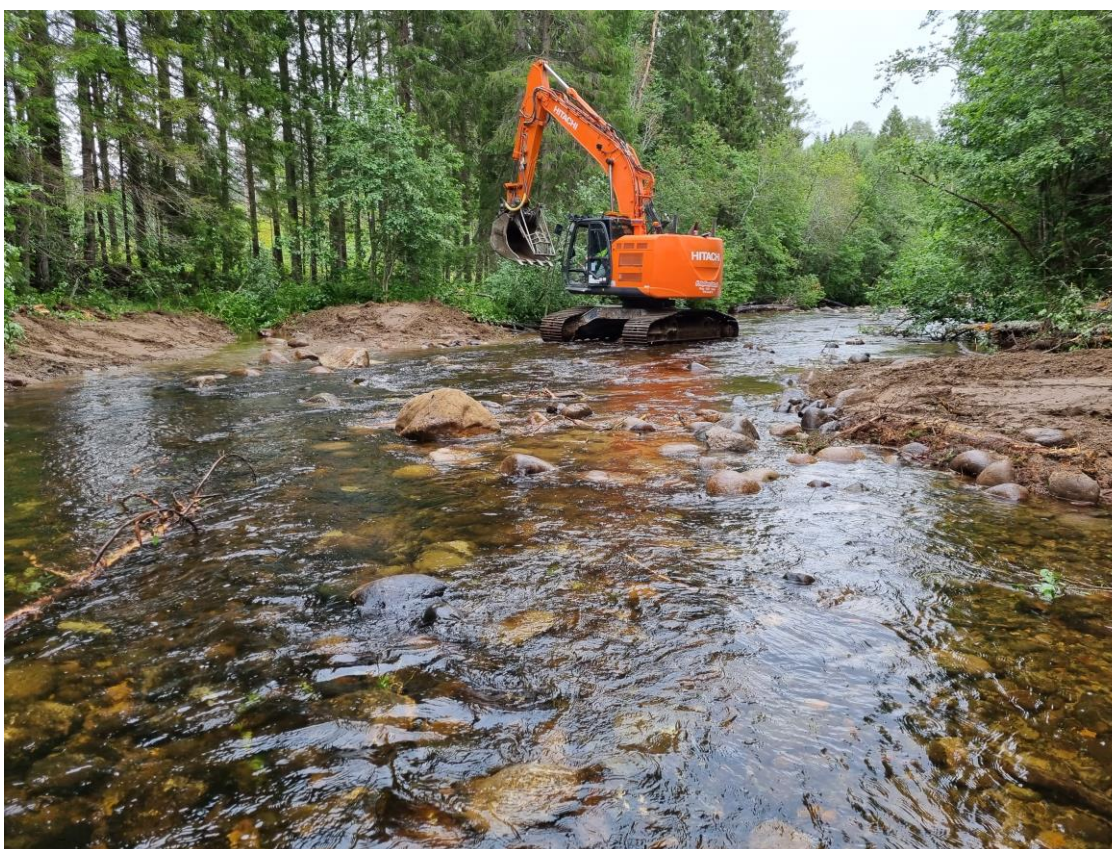
Figur 13. Arbetsbild Objekt 2. Återöppnande av sidofåra 542 nedströmsvy RL. Stockkistorna plockades bort och den döda veden återfördes till vattnet.

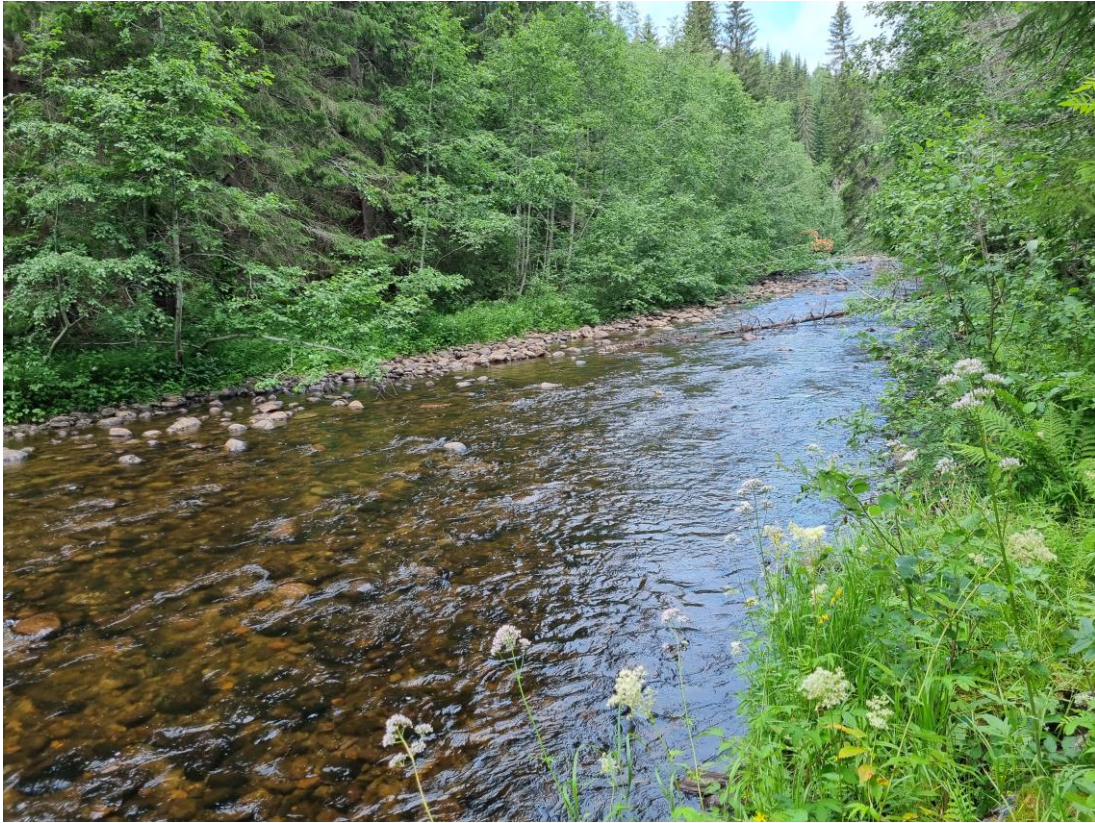
Figur 14. Förebild Objekt 2. Uppströmsvy rensvall 1774 RR.

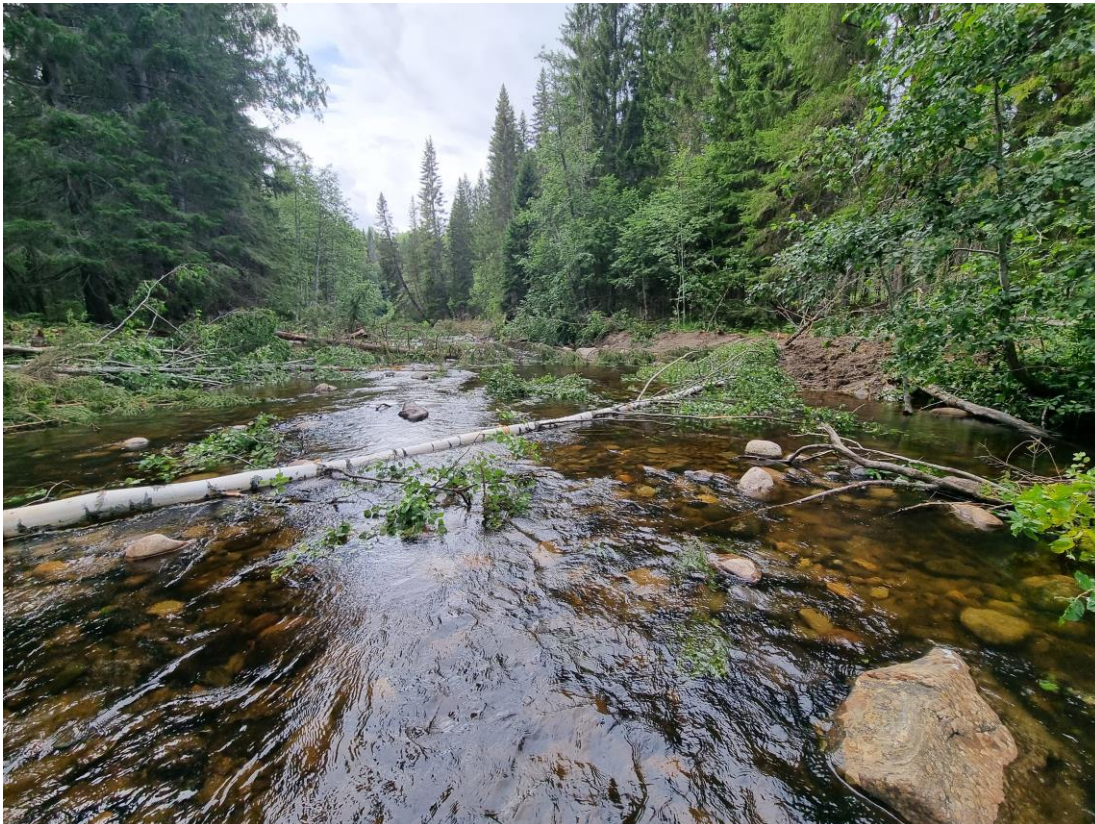
Figur 15. Efterbild Objekt 2. Uppströmsvy 1774 RR. En mer varierad bottenstruktur och den raka strandkanten på RR är nu flickigare samt har uddstrukturer. Dessa återskapades med hjälp av materialet från rensvallarna 1776 RL och 1774 RR.

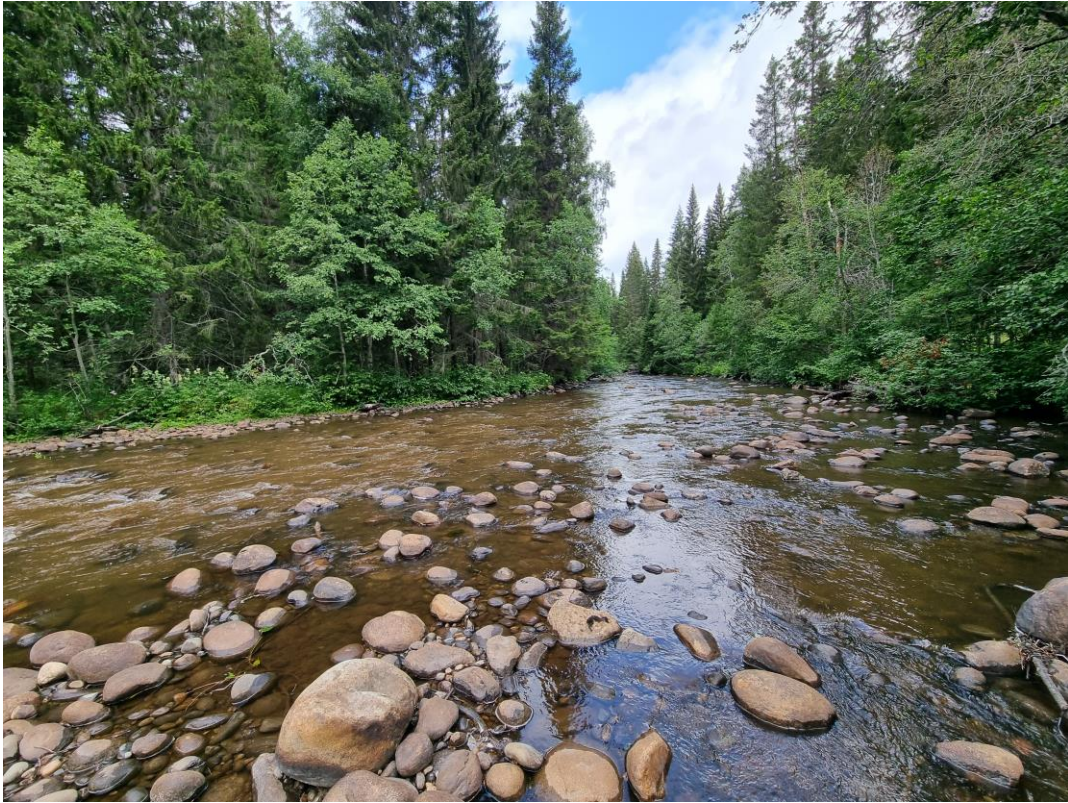
Objekt 3. Rensvall 1775 RR samt nedersta delen av 1776 (Figur 1). Här grävdes majoriteten av rensvallen 1775 bort som skapade en bredare fåra med en större flack svämyta. Längst nedströms på 1775 uddades i stället strandkanten på med hjälp av rensmassorna. Granar som togs ned för att kunna komma åt rensvallen användes för att förstärka udden så att mer vatten skulle tryckas till motsatt sida där en redan existerande sidofåra fanns. Även 1776 grävdes bort och flackades för att skapa en bredare fåra med mer svämyta, stenmaterialet åtfördes till ån nedströms så nacken förlängdes och höjdes. På detta sätt återskapades en mer meandrande karaktär, varierande djup, mer varierad bottenstruktur och kontakt med de tidigare bortvallade svämplanen. Sidofåra 539 och 541 (Figur 1) ansågs inte att vara möjliga att öppna upp pga. för stor höjdskillnad till ån. Före- och efterbilder Figur 16-19.

Figur 18. Förebild Objekt 3. Uppströmsvy mot rensvall 1775 och nedersta delen av rensvall 1776.

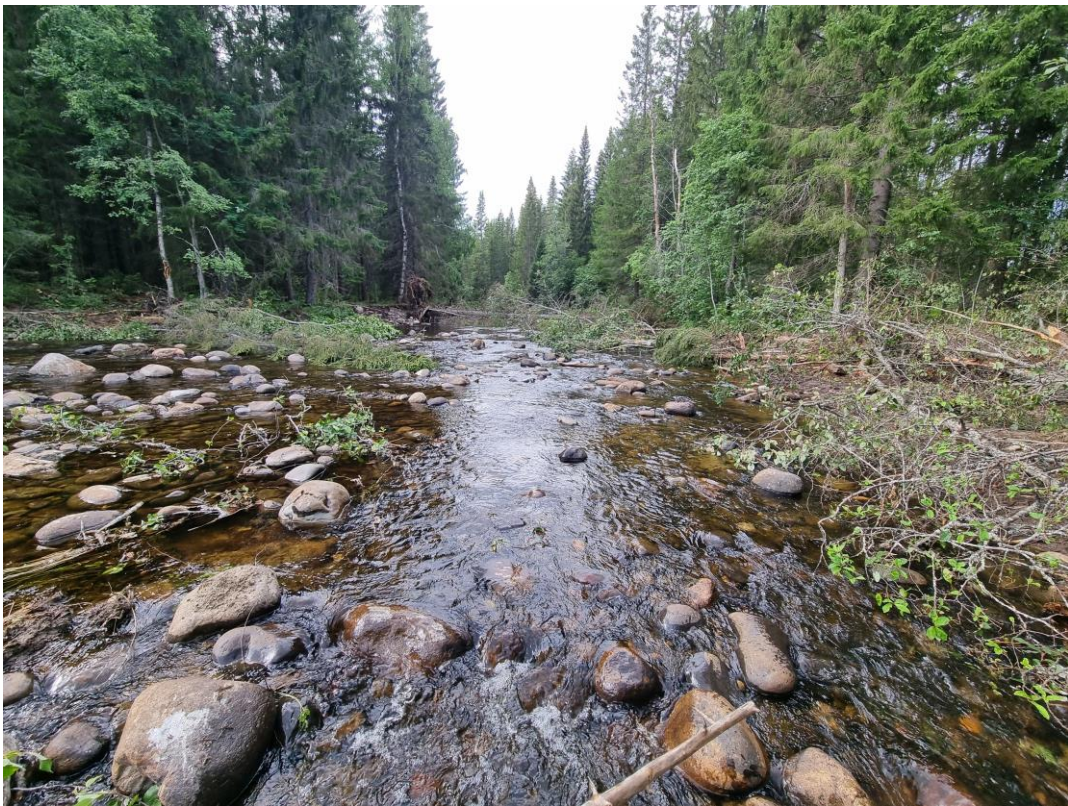
Figur 19. Efterbild Objekt 3. Uppströmsvy mot 1775 RR och 1776 RL. På RL-sidan ses den nu flackare strandzonen som kommer tillåta vattnet vid högre flöden att svämma ut i svämplanen som tidigare var bortvallade.

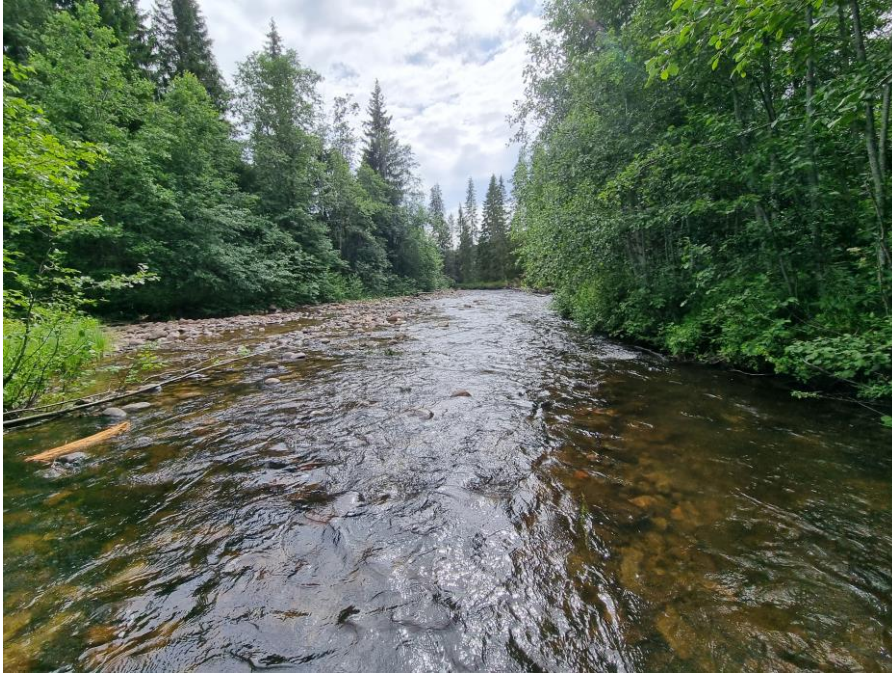
Objekt 4. Rensvall 1773 RL (Figur 1). Några meter in i skogen fanns den stora och långa rensvallen 1773, denne togs bort och materialet användes till att bilda strukturer som trycker vatten in mot den återskapade kurvan där 1773 låg innan. Materialet användes också till att skapa en mer varierad bottenstruktur, uppbyggnad av nacken samt skapa varierande strömriktningar. Allt för att öka mängden livsmiljöer för de vattenlevande organismerna. Den redan aktiva sidofåran 540 ansågs inte behöva åtgärdas något. Bland annat med tanke på den ekologiskt intressanta bråteansamlingen som fanns vid inloppet. Före- och efterbilder Figur 20-25.

Figur 20. Förebild Objekt 4. Nedströmsvy rensvall 1773 RL. Denna sträcka har en rak och jämindjup karaktär.

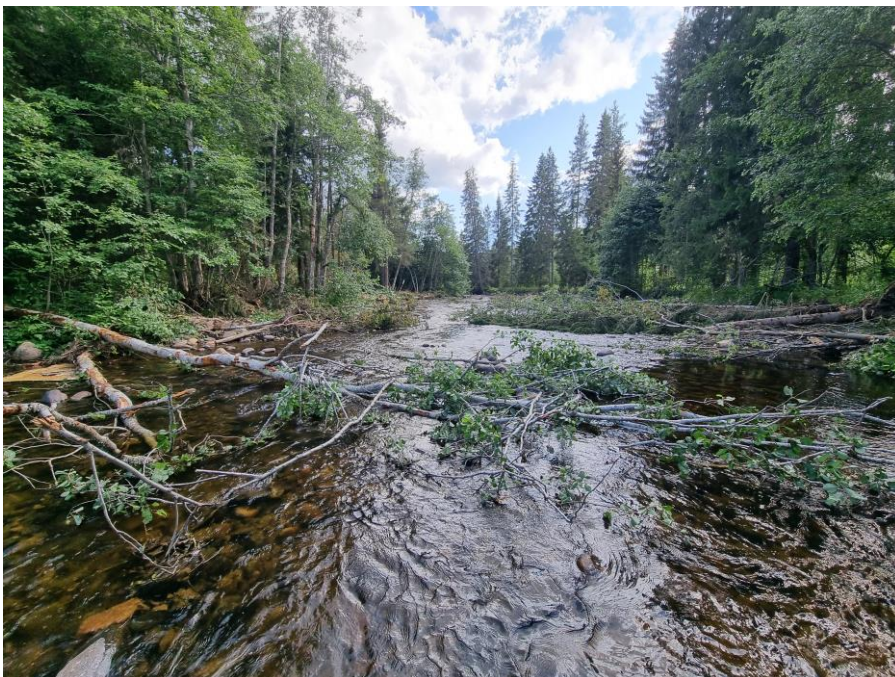
Figur 20. Efterbild Objekt 4. Nedströmsvy rensvall 1773 RL. Vattnet trycks nu mot återskapad uddstruktur och sedan över till den nu flacka strandkanten där den höga och långa rensvallen tidigare blockerade vattnet från att rinna in i svämytorna mot skogen RL. Dämningen av det återförda stenmaterialet ger en bredare fåra med en mer varierad bottenstruktur och därmed fler livsmiljöer för vattenorganismer.

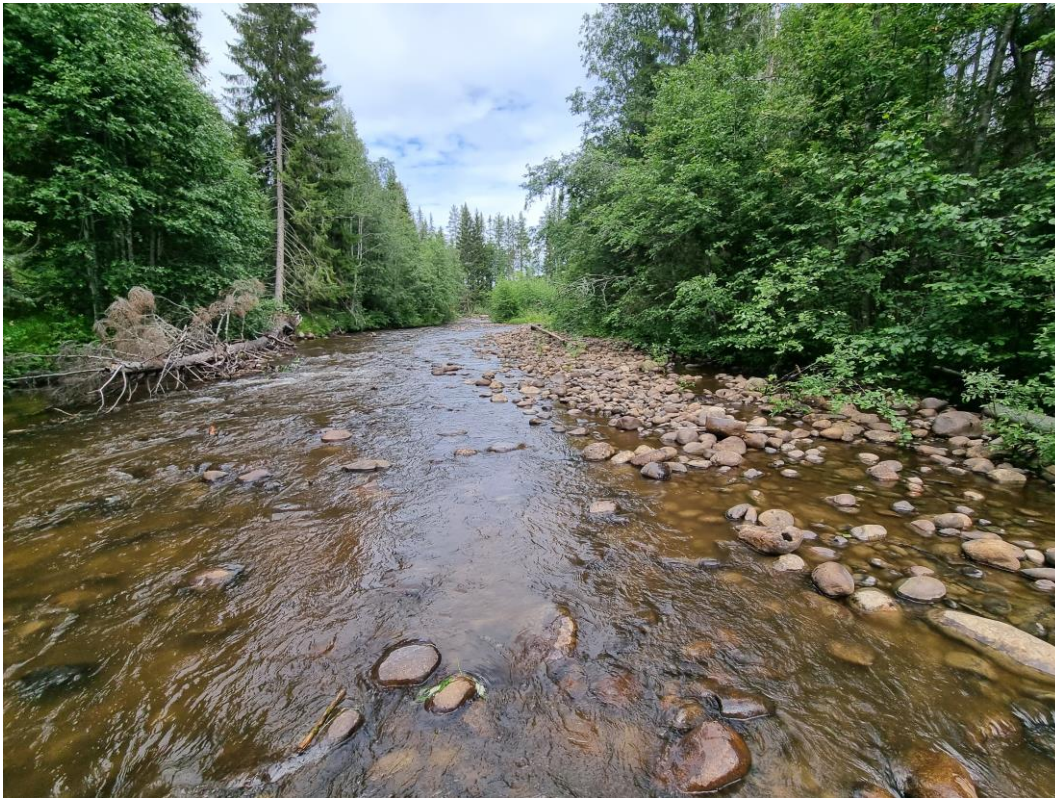
Figur 22. Förebild Objekt 4. Uppströmsvy rensvall 1773 RL.

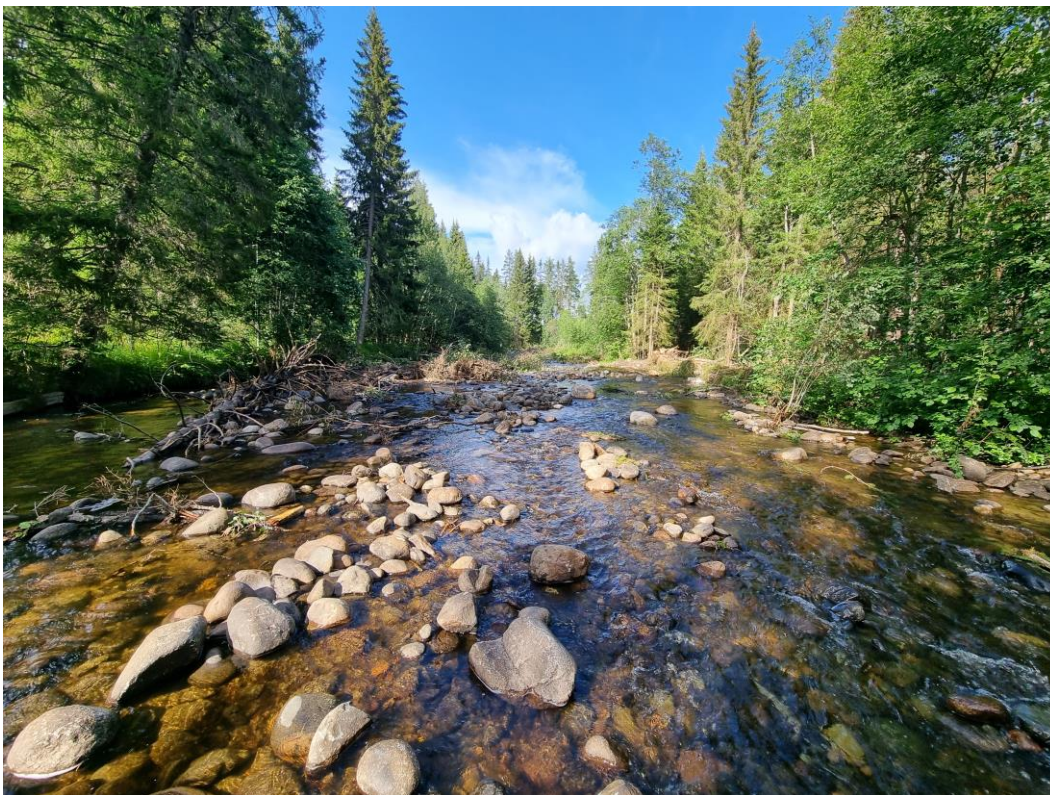
Figur 23. Efterbild Objekt 4. Uppströmsvy rensvall 1773 RL. Här syns tydligt att bredden på fåran har ökat och att delar av vattendraget nu trycks över i den återskapade kurvan där rensvallen 1773 tidigare blockerade vattnet att svämma in.

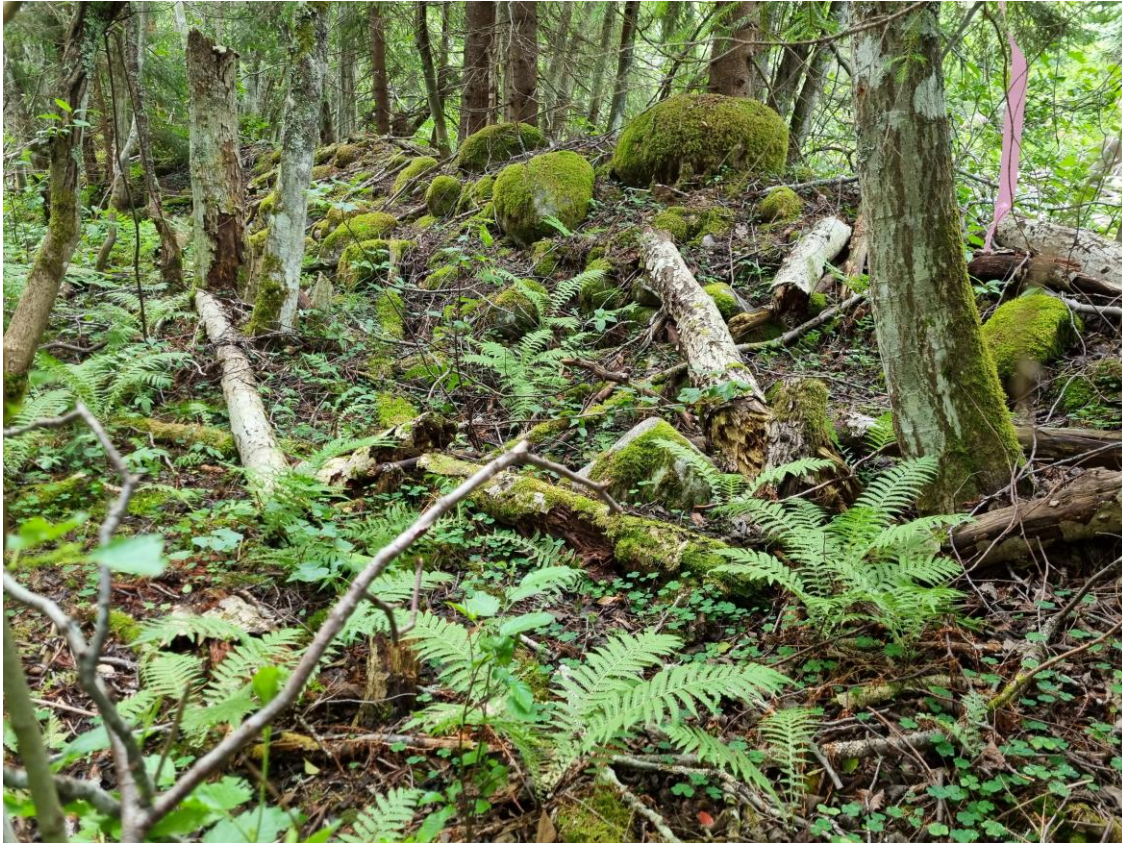
Figur 24. Förebild Objekt 4. Inne ifrån skogen RL där den stora och långa rensvallen 1773 fanns.

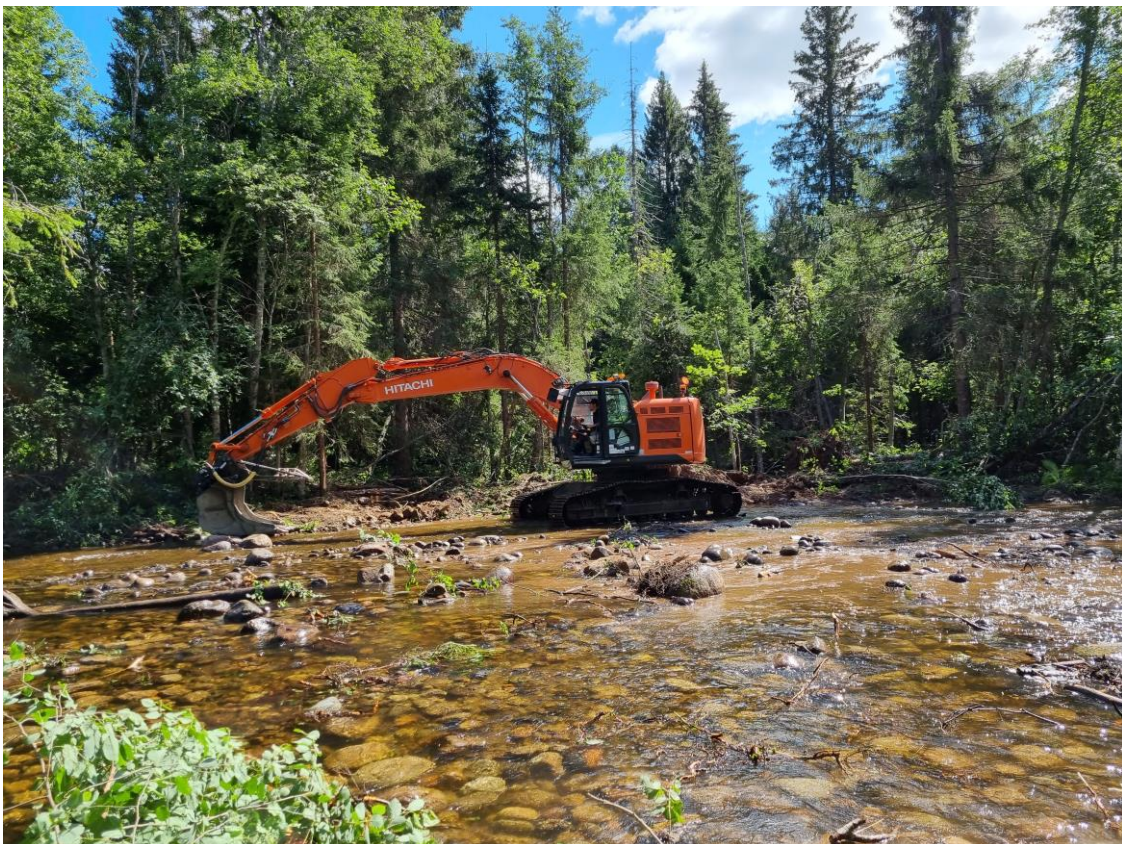
Figur 25. Arbetsbild Objekt 4. Här syns slutet av arbetet att återföra materialet från rensvallen 1773 till vattnet. Denna återskapade flacka strandkant breddade ån och möjliggör att vattendraget kan svämma in mot svämplanet.

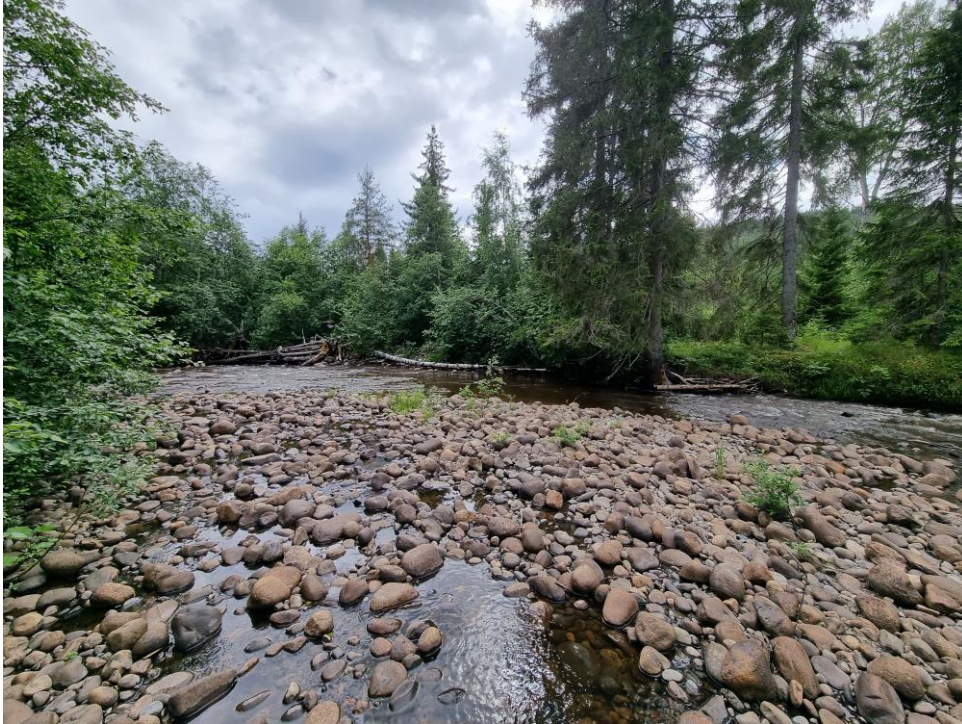
Objekt 5. Rensvall 1772, inlopp till aktiv sidofåra mittemot 1772, övre delen av rensvall 1770 samt enkelstockkista mittemot 1770 (Figur 1). Material från 1772 och 1770 användes till att trycka och dämna in mer vatten i den redan aktiva sidofåran mittemot 1772. Innan åtgärden gick ca 10 % av åns vatten i sidofåran och efter ca 30 %. Enkelstockkistan togs bort och återfördes till fåran som död ved. Strandkanterna vid 1772 och 1770 flackades som i framtiden kommer ge vattendraget mer kontakt med svämplanen. Inloppet till en eventuell tidigare sidofåra 1771 (Figur 1.) grävdes ur lite för att möjliggöra att vatten ska kunna svämma in vid höga flöden. Före- och efterbilder Figur 26-31.

Figur 26. Förebild Objekt 5. Nedströmsvy mot övre del av rensvall 1772 RL och inlopp till aktiv sidofåra mittemot RR.

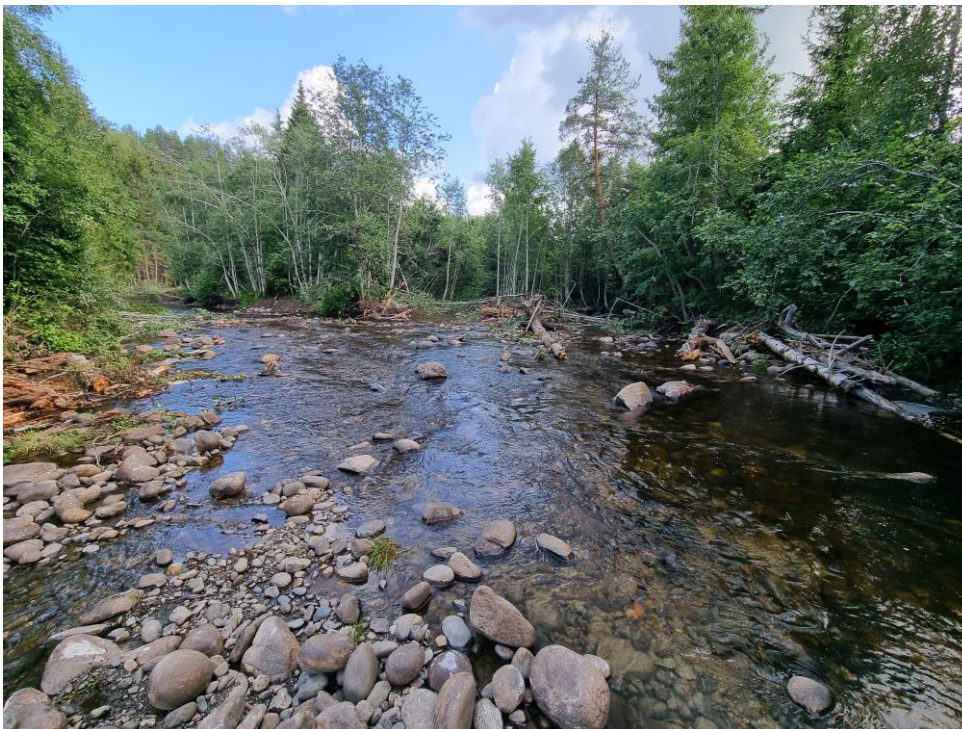
Figur 27. Efterbild Objekt 5. Nedströmsvy mot övre del av rensvall 1772 RL som nu är borttagen och materialet är lagt nedströms inloppet på den aktiva sidofåran RR för dämna in mer vatten i den. Innan åtgärd gick ca 10 % av vattnet in i sidofåran och efter ca 30 %.

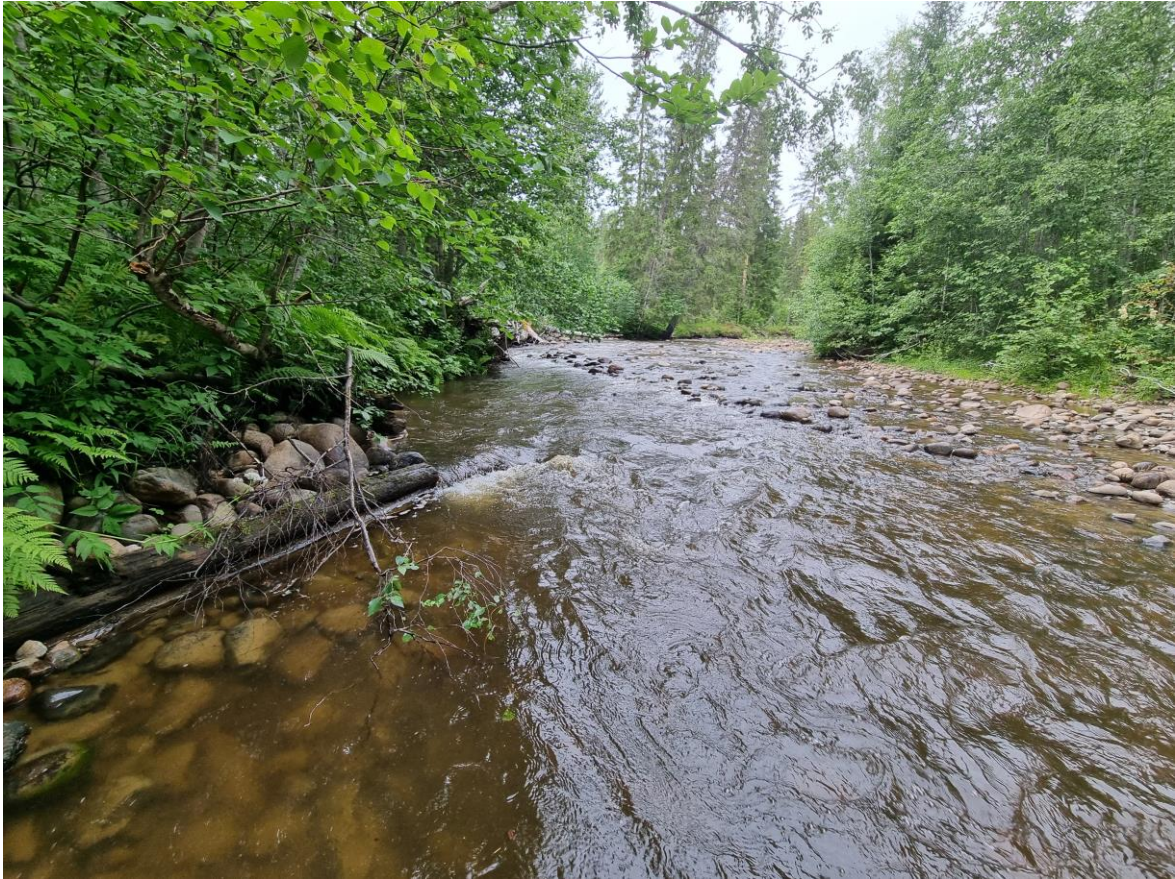
Figur 28. Förebild Objekt 5. Uppströmsvy mot rensvall 1772 RL och enkelstockkista RR.
