Mjällån 2023

Före- och efterbilder av restaureringsarbetet

Restaureringen 2023

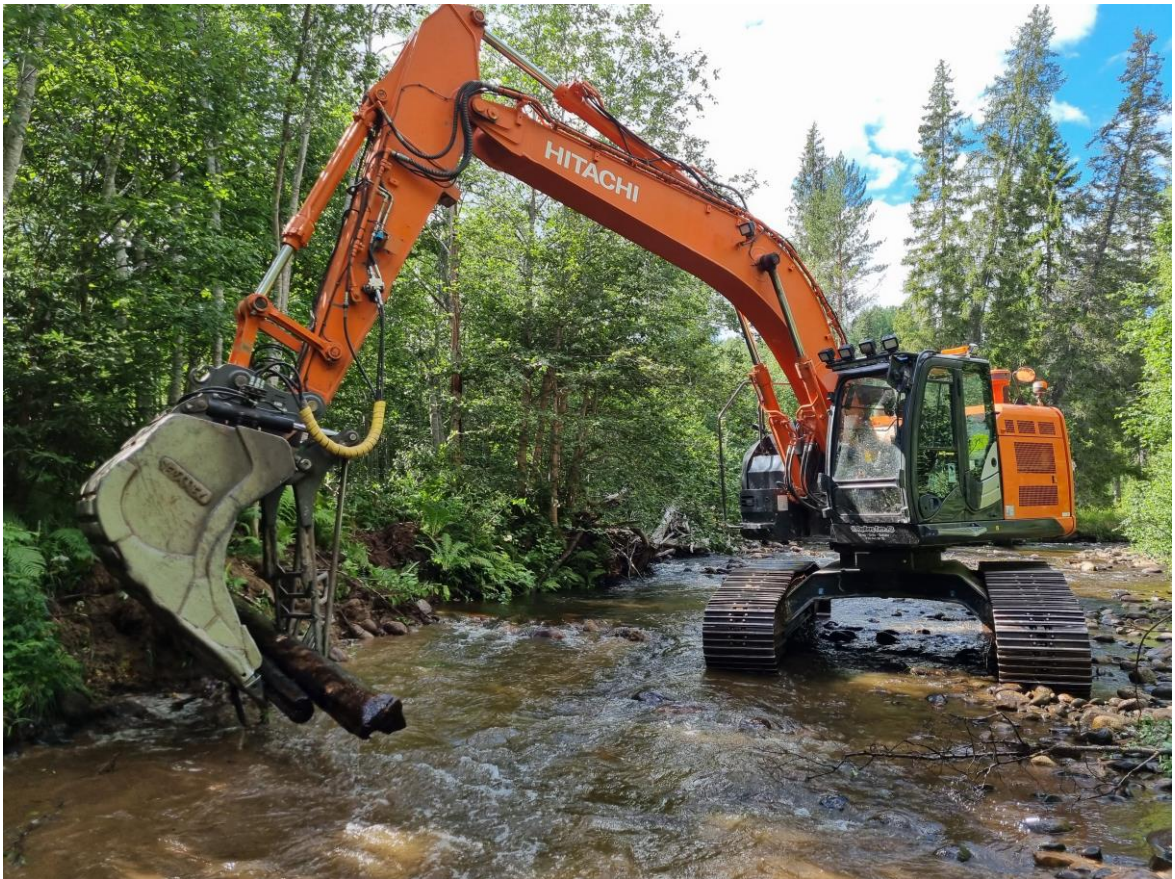
Figur 29. Arbetsbild Objekt 5. Uppströmsvy där enkelstockkistan mittemot 1770 plockades bort och strandkanten fläckades ut.

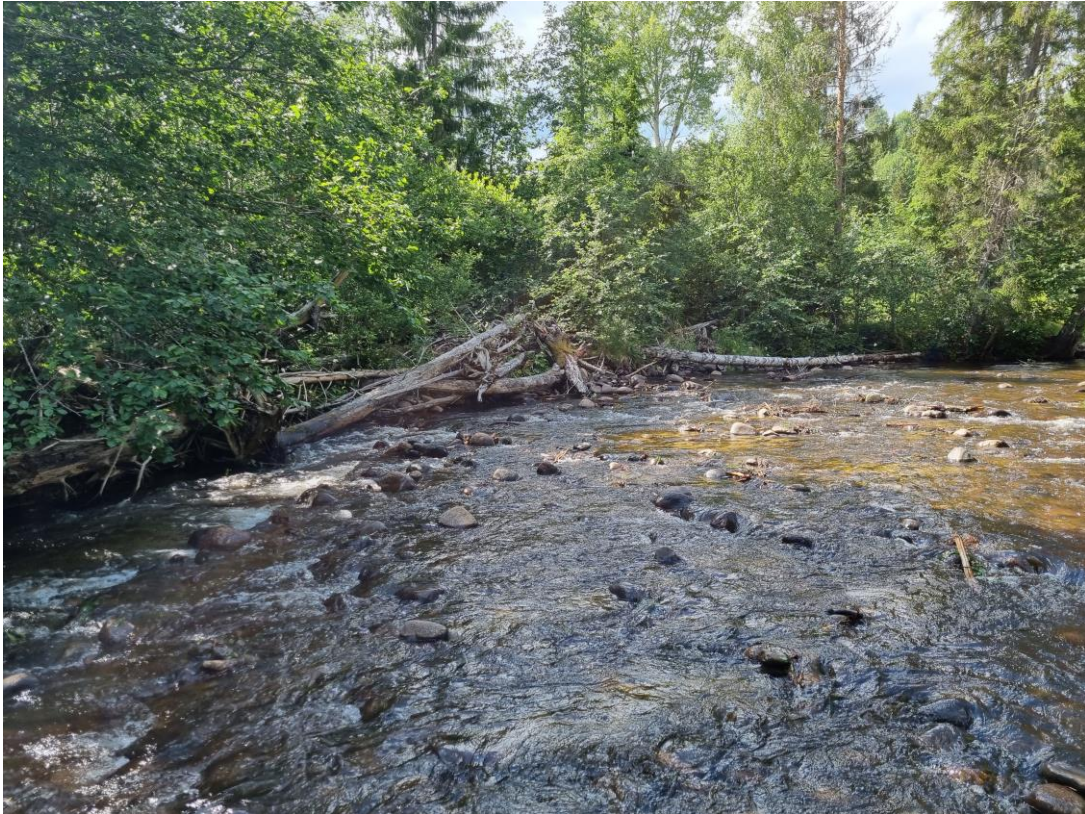
Figur 30. Förebild Objekt 5. Uppströmsvy mot inloppet till den aktiva sidofåran mitt emot 1772. På bilden syns det att inloppet delvis är blockerat av massor och bråte.

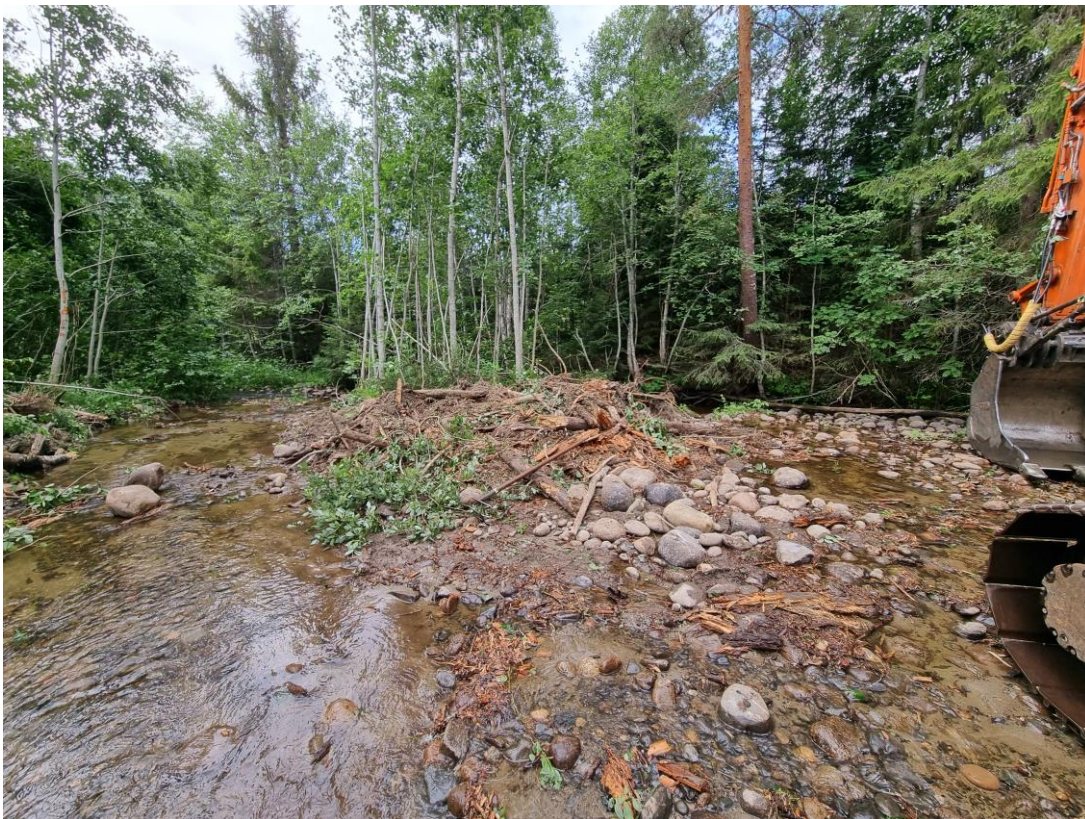
Figur 31. Arbetsbild Objekt 5. Vy mot inloppet till den aktiva sidofåran mitt emot 1772. Här har en del av massorna plockats bort och använts nedströms inloppet i huvudfåran för att tvinga in mer vatten i inloppet. Innan åtgärden gick ca 10 % av vattnet in i sidofåran och efter ca 30 %.

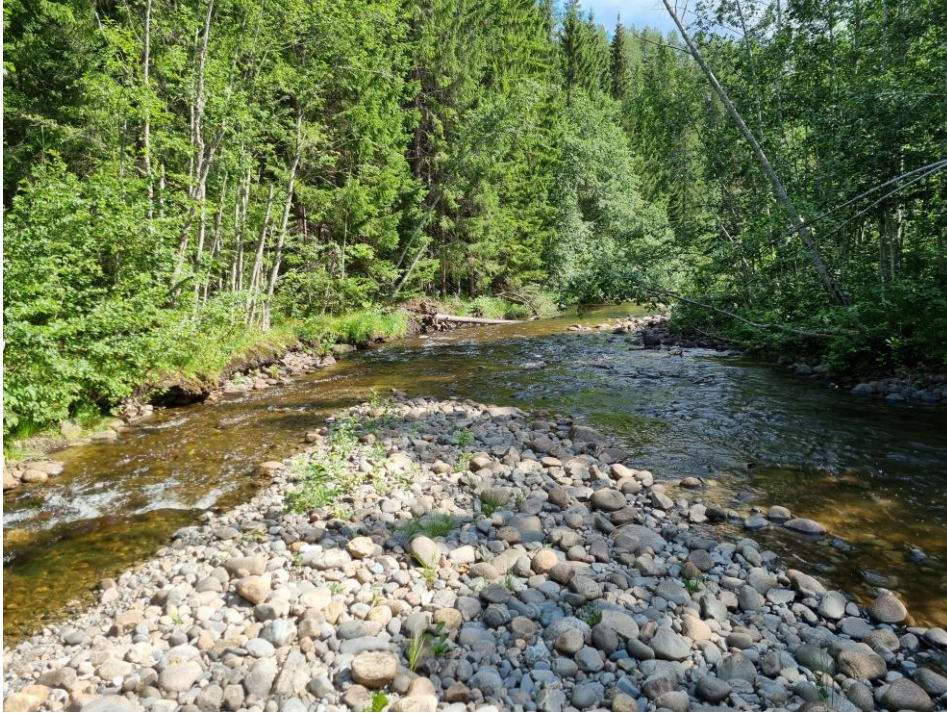
Objekt 6. Nedre delen av rensvall 1770 samt sidofåra 536 (Figur 1). Här grävdes materialet i rensavallen ut och fördelades i vattnet för att skapa en större variation i bottenstruktur samt förstärkning av nacken nedströms som ger ett större djup och breddar ut vattendraget mot svämplanen samt den återöppnade sidofåran 536. Materialet som utvanns när inloppet till sidofåra 536 återskapades användes för att göra uddstruktur på motsatt sida för att få ån att meandra mer samt få mer vatten att rinna in i den återöppnade sidofåran. Före- och efterbilder Figur 32-36.

Figur 32. Förebild Objekt 6. Nedströmsvy nedre delen av rensvall 1770 samt det kommande inloppet till sidofåra 536 centralt i bilden RL.

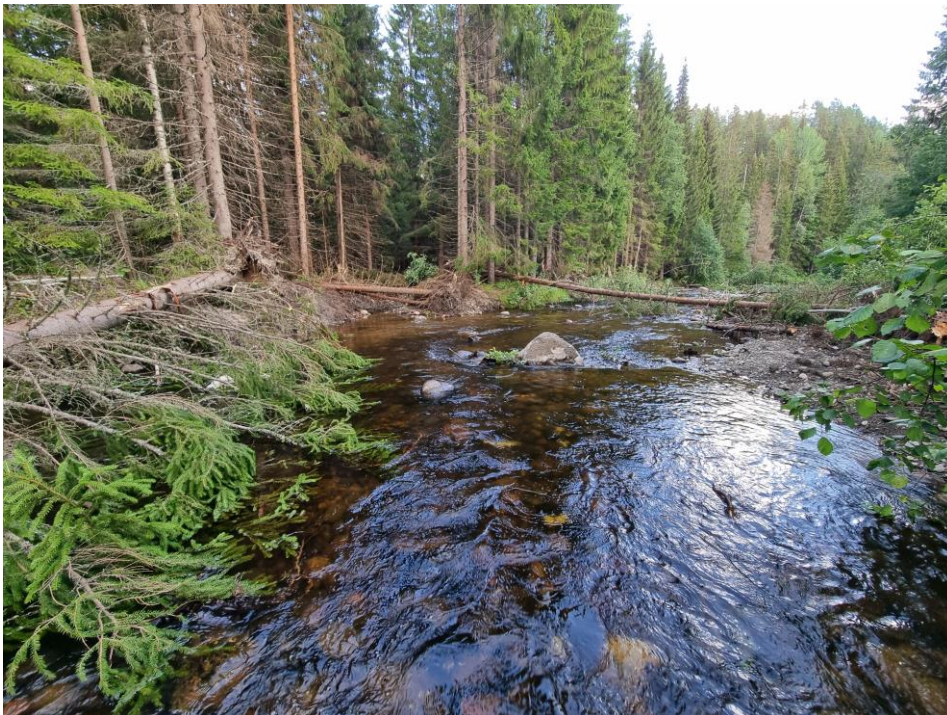
Figur 33. Efterbild Objekt 6. Nedströmsvy. Mellersta delen av rensvall 1770. Här har rensavallen plockats ut och fördelats ut i vattnet samt förstärkt nacken nedströms för dämna in mer vatten i de nu återskapade mer flacka standkanterna som ger vattendraget mer kontakt med svämplanen. Ett inlopp till 536 definierades och materialet som utvanns användes för att skapa uddstruktur på motsatt sida för att få ån att meandra mer samt tvinga in mer vatten i den återöppnade sidofåran.

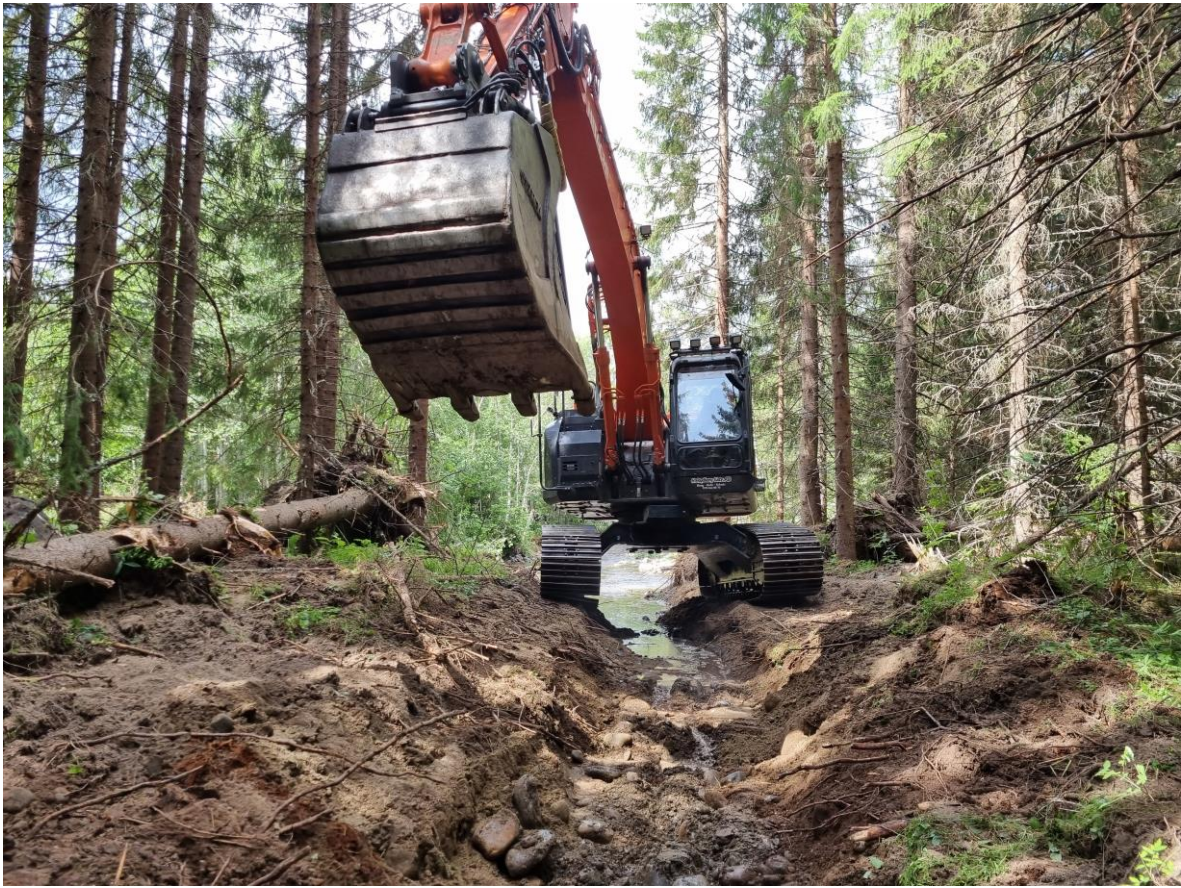
Figur 34. Arbetsbild Objekt 6. Återöppnandet av högflödesinlopp till den bortvallade sidofåran 536 på gång.

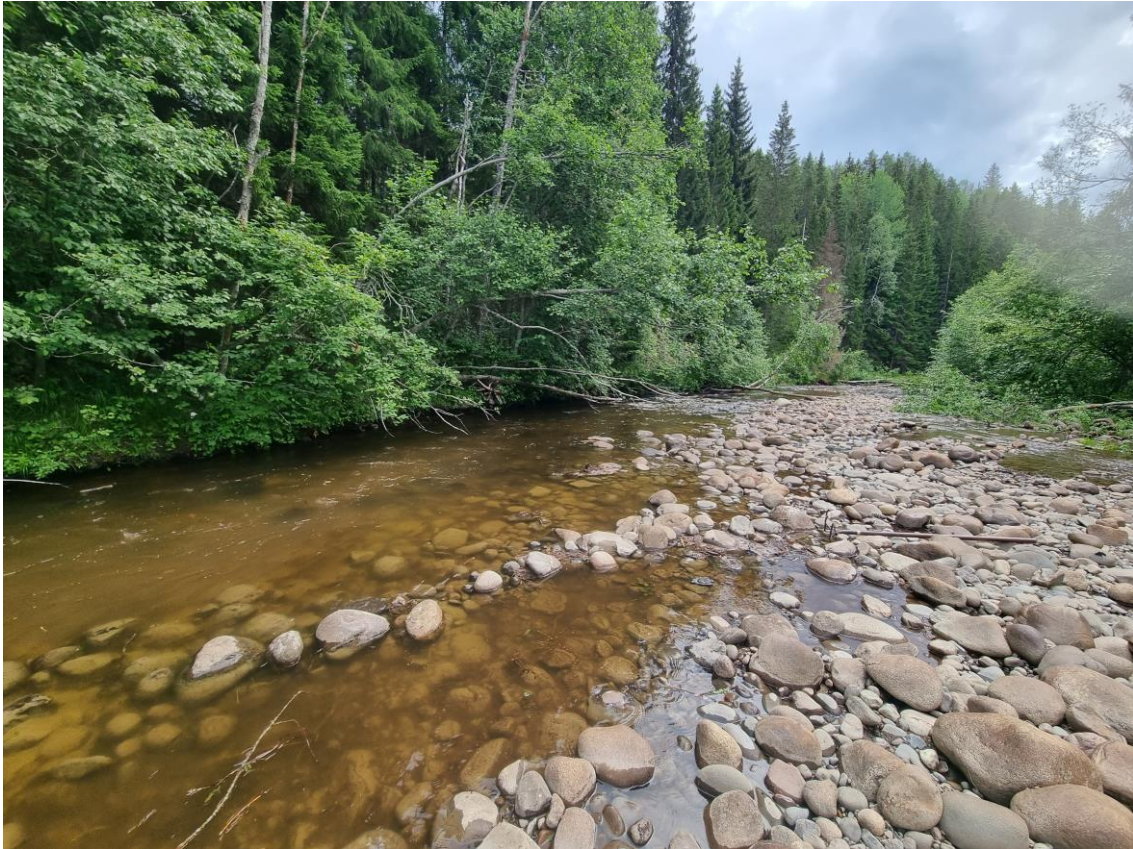
Figur 35. Förebild Objekt 6. Nedströmsvy. Nedre delen av rensvall 1770.

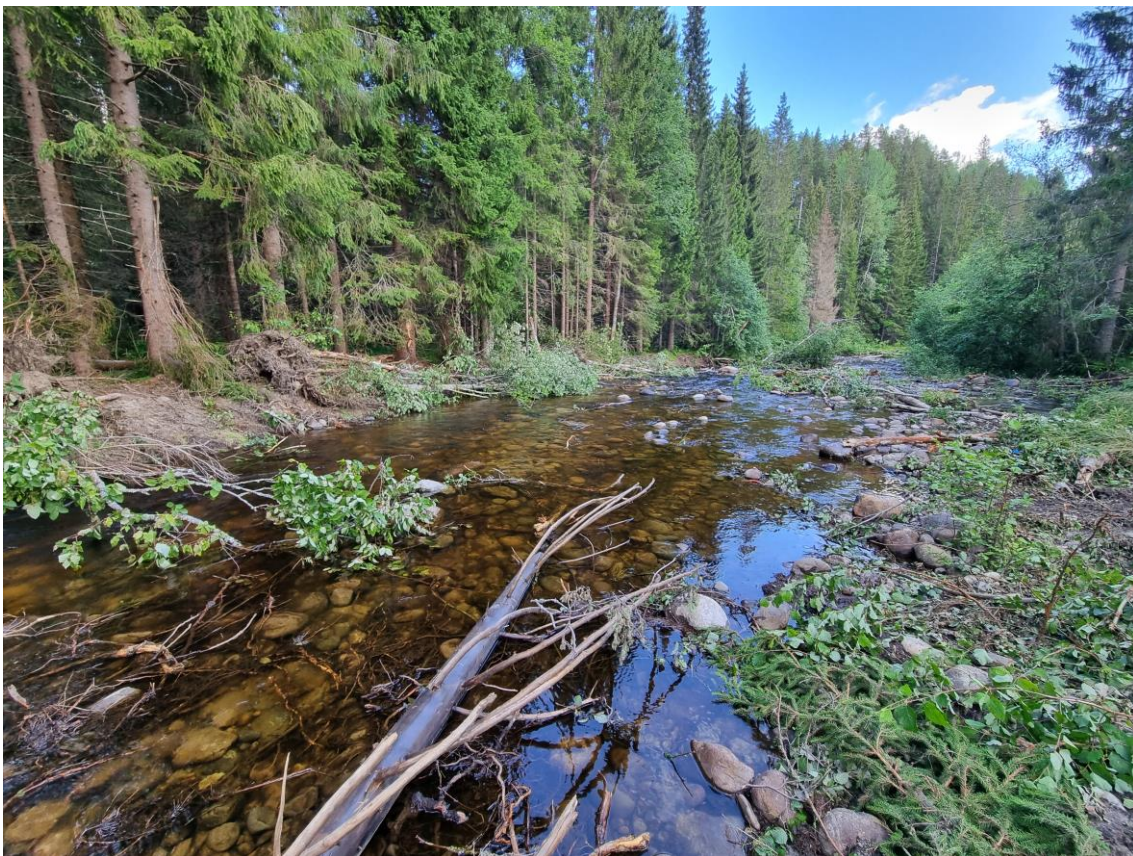
Figur 36. Efterbild Objekt 6. Nedströmsvy. Nedre delen av rensvall 1770. Här har rensvallen plockats ut och fördelats ut i vattnet samt förstärkte nacken nedströms för att dämna in mer vatten i de nu återskapade mer flacka standkanterna som ger vattendraget mer kontakt med svämplanen.

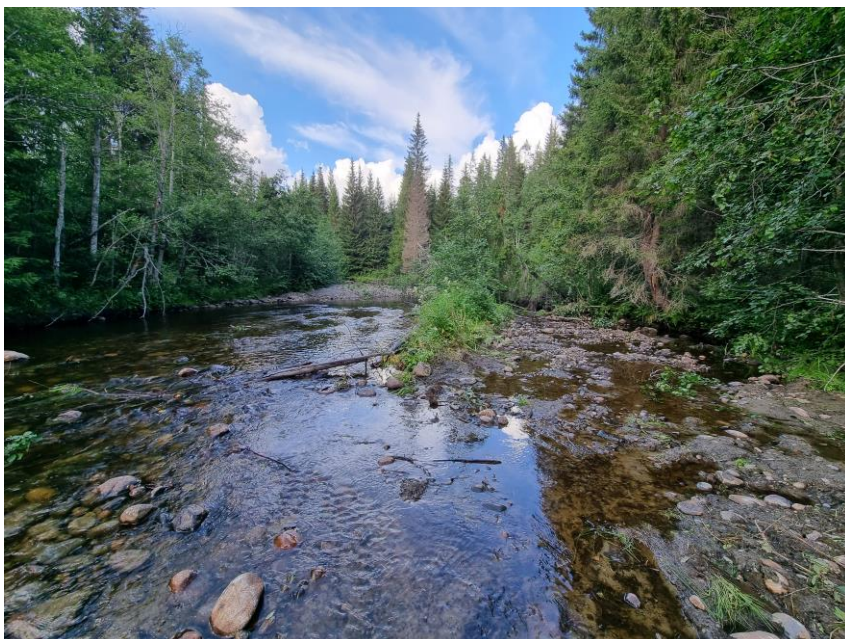
Figur 38. Efterbild Objekt 7. Uppströmsvy. Mindre rensvall på RL flackades ut så att vatten åter igen kunde rinna in i den stilla stående vattensamlingen

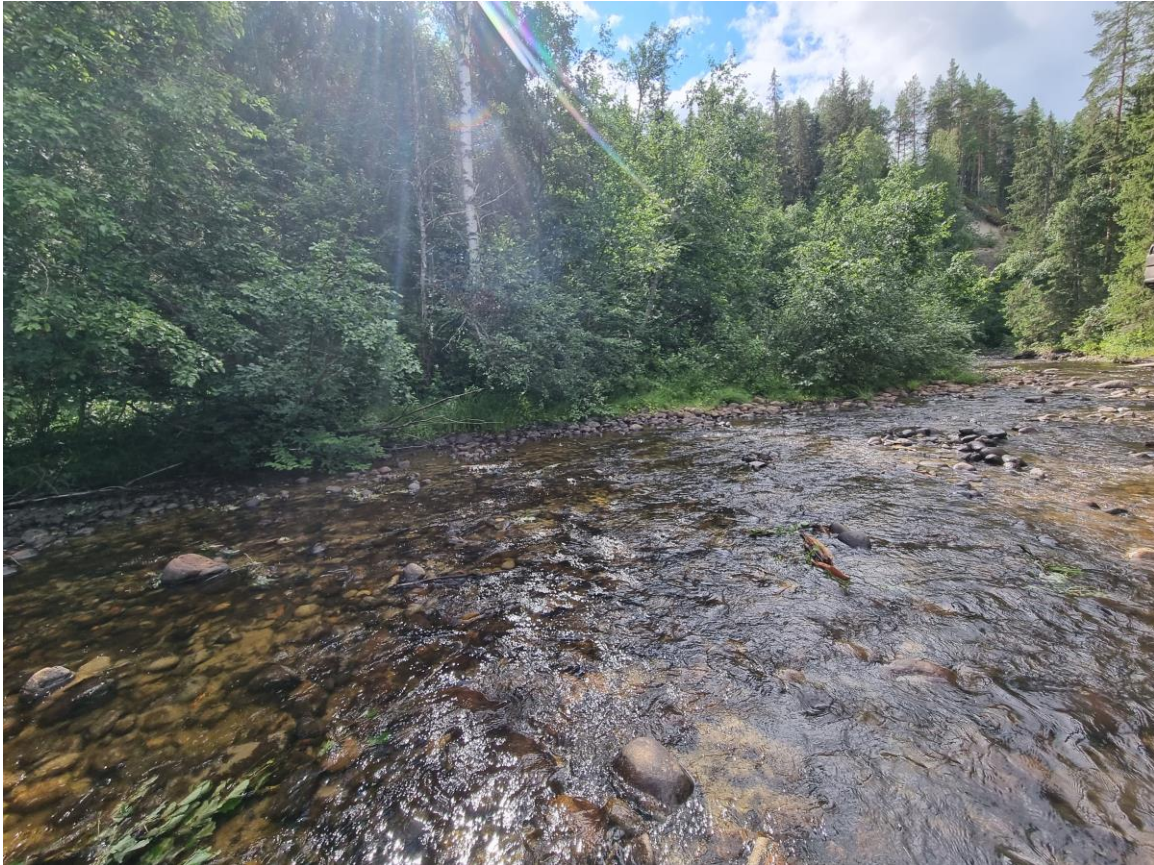
Figur 39. Förebild Objekt 7. Nedströmsvy. I skogen mot sidofåra 535 fanns mindre rensvallar och kommande extra inlopp till Sidofåra 535.

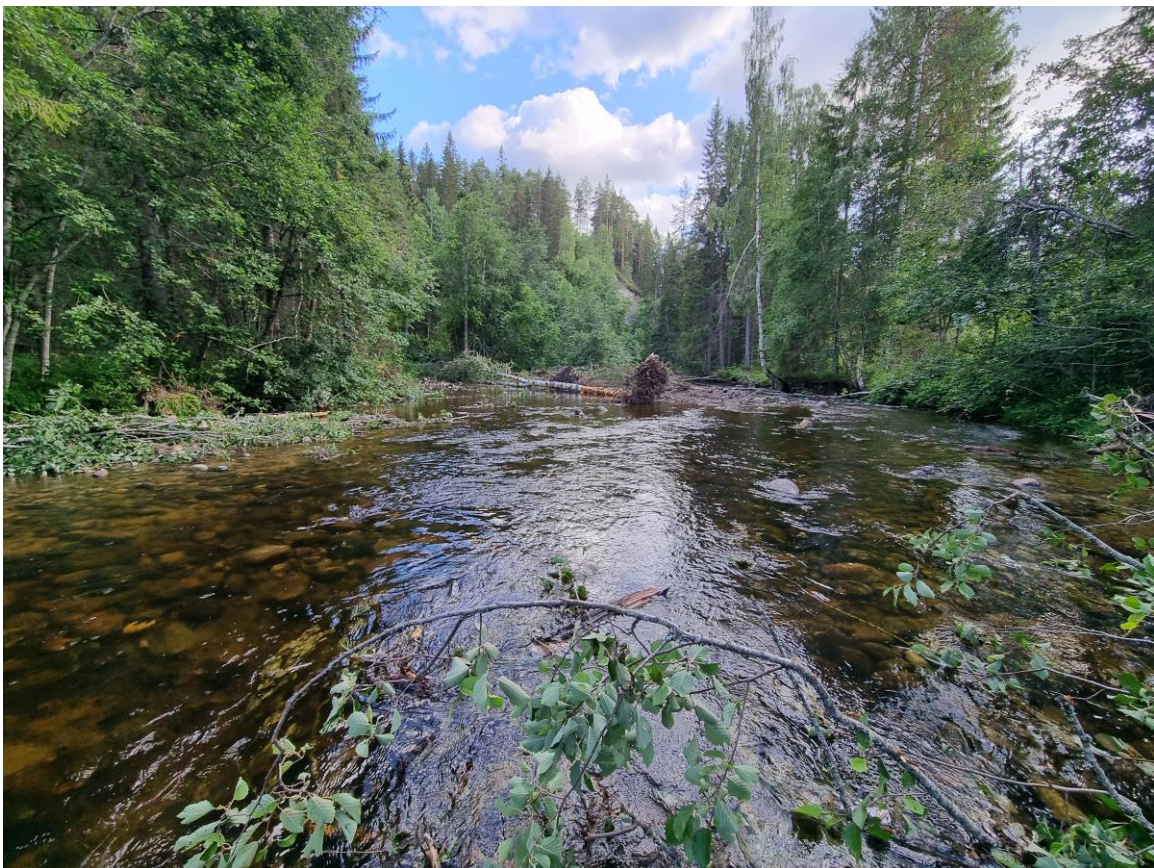
Figur 40. Efterbild Objekt 7. Här har materialet från rensvallarna i skogen RL plockats ut och användts till att förstärka nacken nedströms. Det öppnades även upp ett höglödesinlopp till sidofåra 535 som ses centralt i bilden RL.

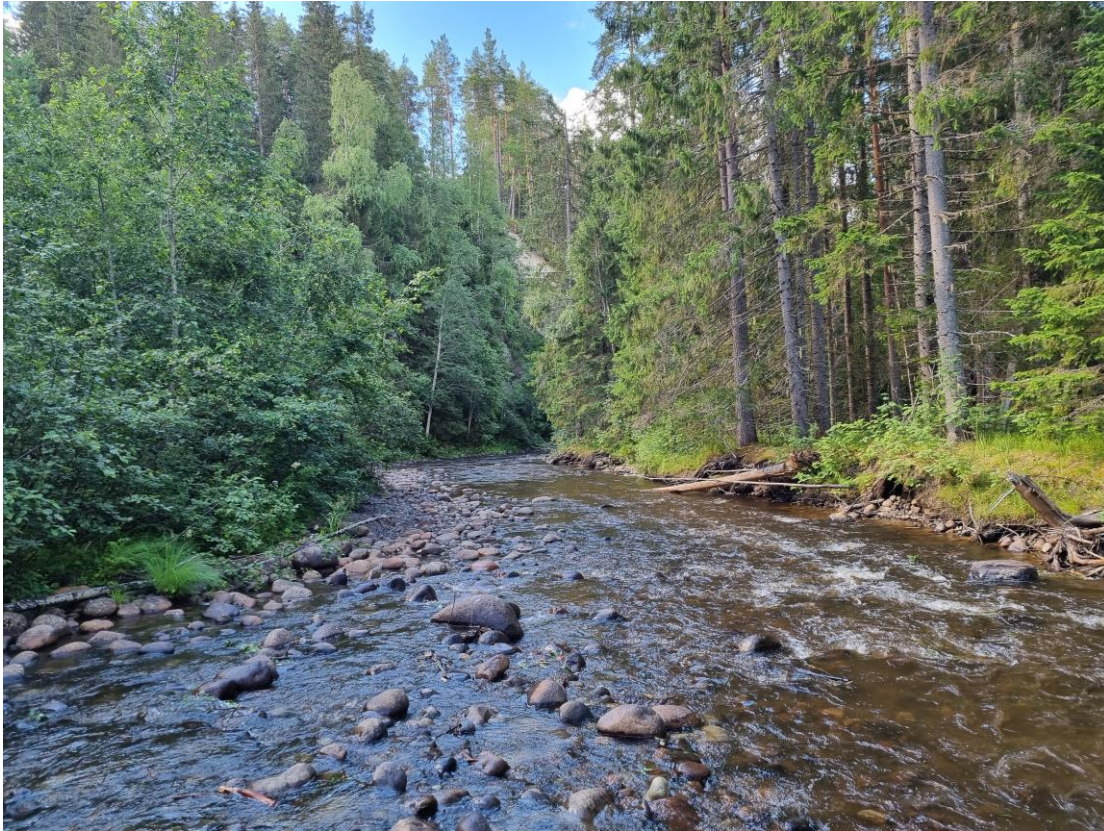
Figur 41. Förebild Objekt 7. Nedströmsvy strax uppströms utlopp sidofåra 535

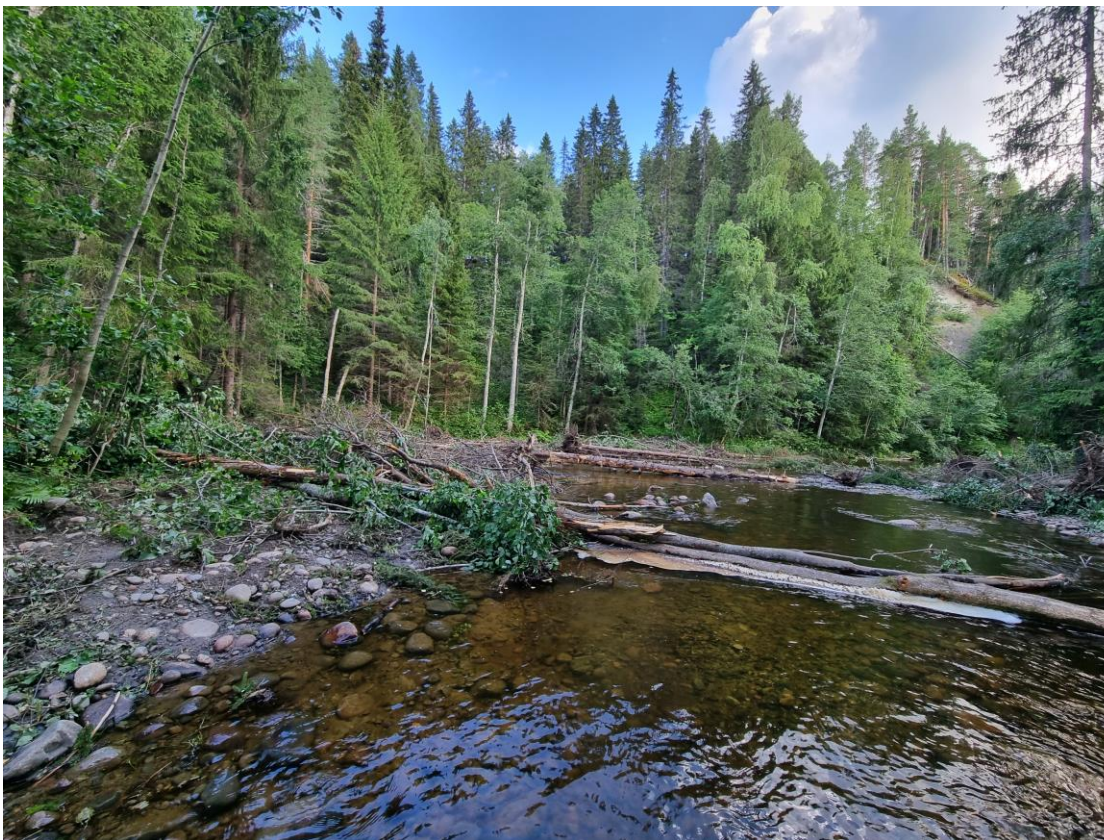
Figur 42 Efterbild Objekt 7. Nedströmsvy strax uppströms utlopp sidofåra 535. Här syns tydligt att ett större djup och en större bredd har skapats genom att förstärka nacken nedströms utloppet till sidofåra 535. Även flackare stränder är återskapade.

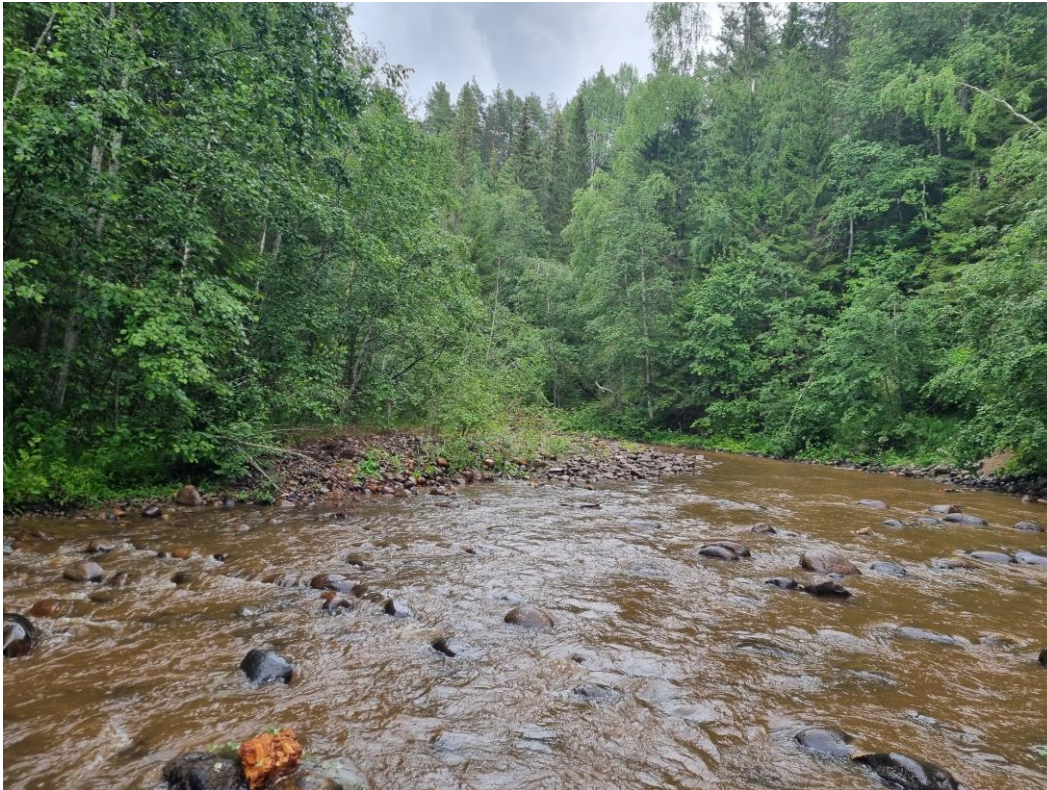
Objekt 8. Till objekt 8 tillhör en relativt stora schaktvallen 1766 på RR (Figur 1). Schaktvallen grävdes bort och strandlinjen flackades ut. Material som utvanns användes till att stärka den intilliggande nacken vilket skapade en större bredd och mer varierade djup. Före- och efterbilder Figur 43-44.

Figur 43. Förebild Objekt 8. Uppströmsvy mot rensvall 1766 RR.

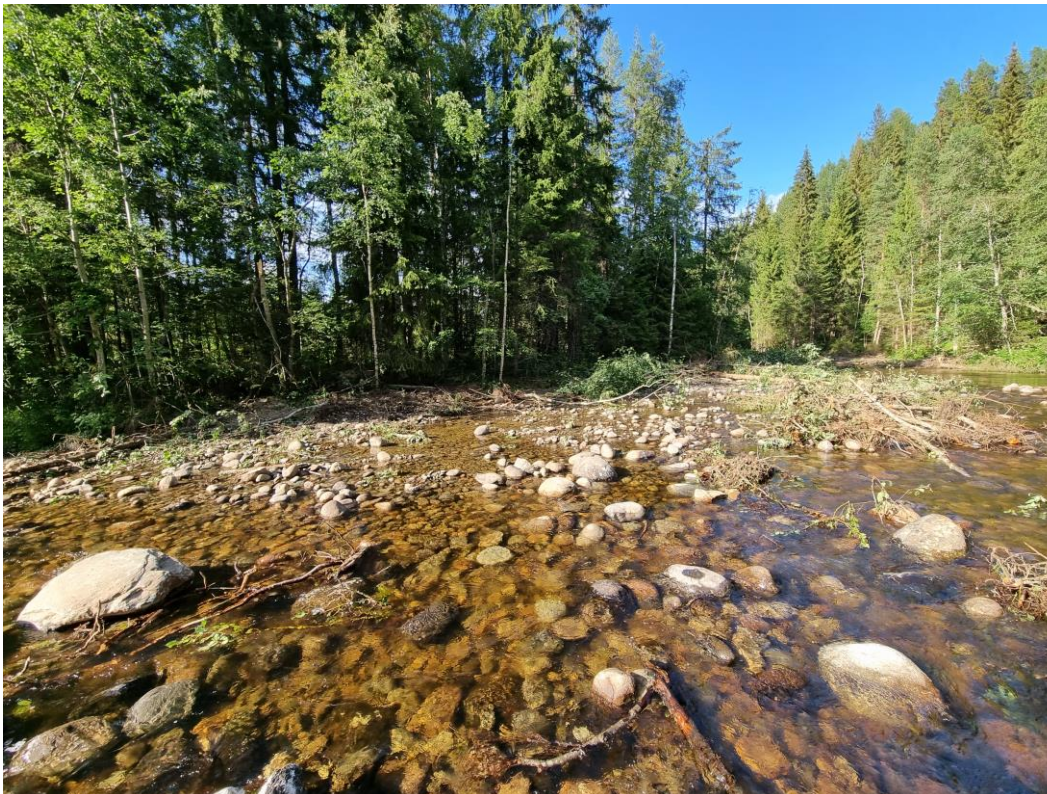
Figur 44. Efterbild Objekt 8. Uppströmsvy mot rensvall 1766 RR efter åtgärd. Rensvallen är nu bortgrävd och på den återkspade flacka strandlinjen syns det att vattendraget har fått en större bredd på grund av den förstärkta nacken som dämmer in vattnet.

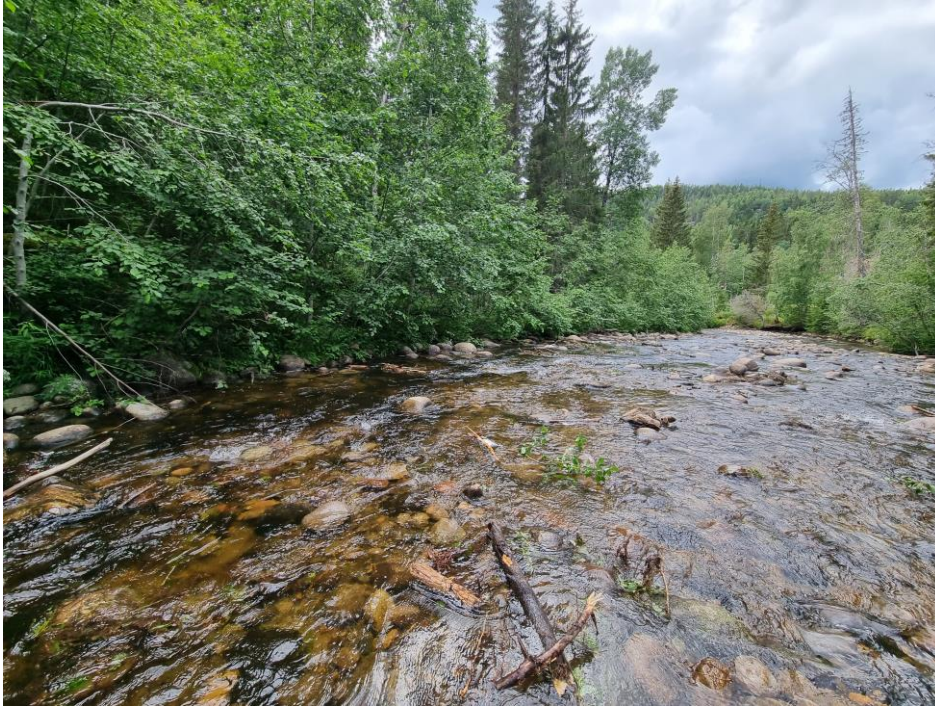
Objekt 9. Till objekt 9 räknas de åtgärder som kan kopplas till rensvall 1763 och 1764 (Figur 1). Här fanns både rensvall med större stenmaterial samt stor schaktvall med mindre fraktioner på stenmaterialet. Dessa grävdes bort och materialet användes för att förstärka nackarna, bilda grunddytor centralt i vattendraget som skapade mer variabla strömmiljöer. Där vallarna tidigare låg skapades stora flacka svämytor som i kombination med den förstärkta nacken ökade vattnets bredd och gav ån mer kontakt med svämplanen. Höglödesinlopp till sidofåra 532 återskapades på RL. Före- och efterbilder figur 45-52.

Figur 45. Förebild Objekt 9. Nedströmsvy mot rensvallarna 1763 och 1764 RL.

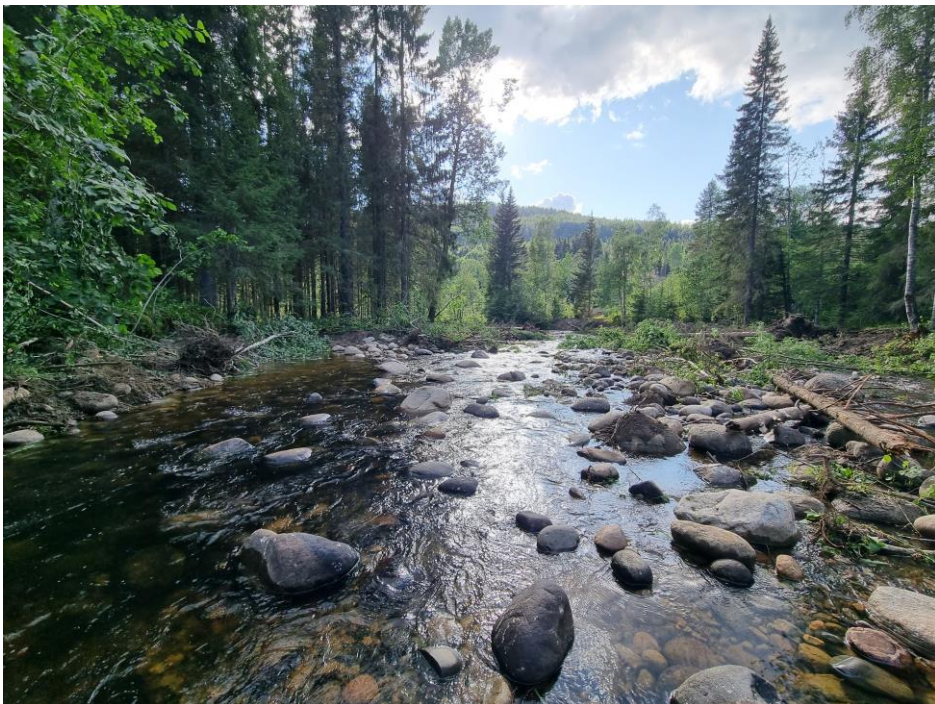
Figur 46. Efterbild Objekt 9. Nedströmsvy mot rensvallarna 1763 och 1764 RL efter åtgärd. Här syns en mer varierad bottenstruktur och djup, med grunddytor centralt i vattendraget och det återöppnade höglödesinloppet till sidofåra 532 på RL.

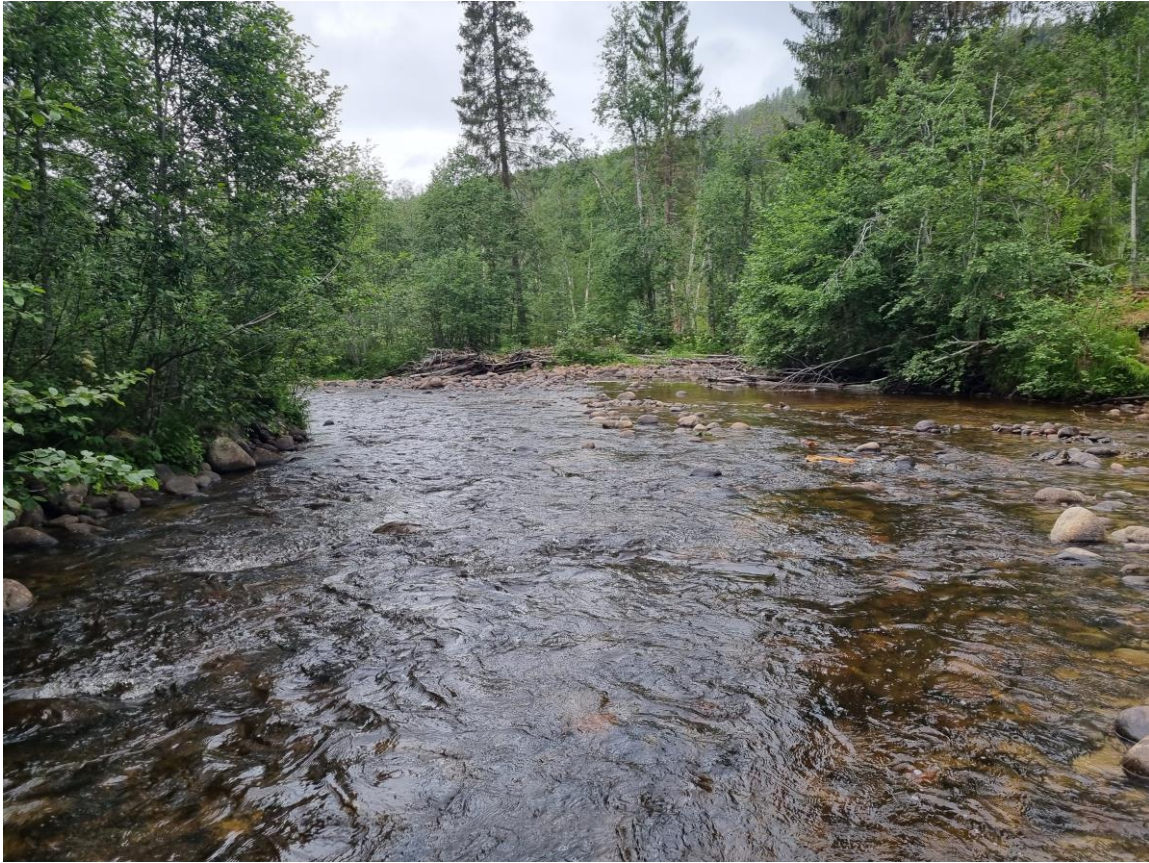
Figur 47. Förebild Objekt 9. Nedströmsvy mot schaktvall 1764 RL. Inte bra bild men lite av schaktvallen syns till vänster i bild RL.

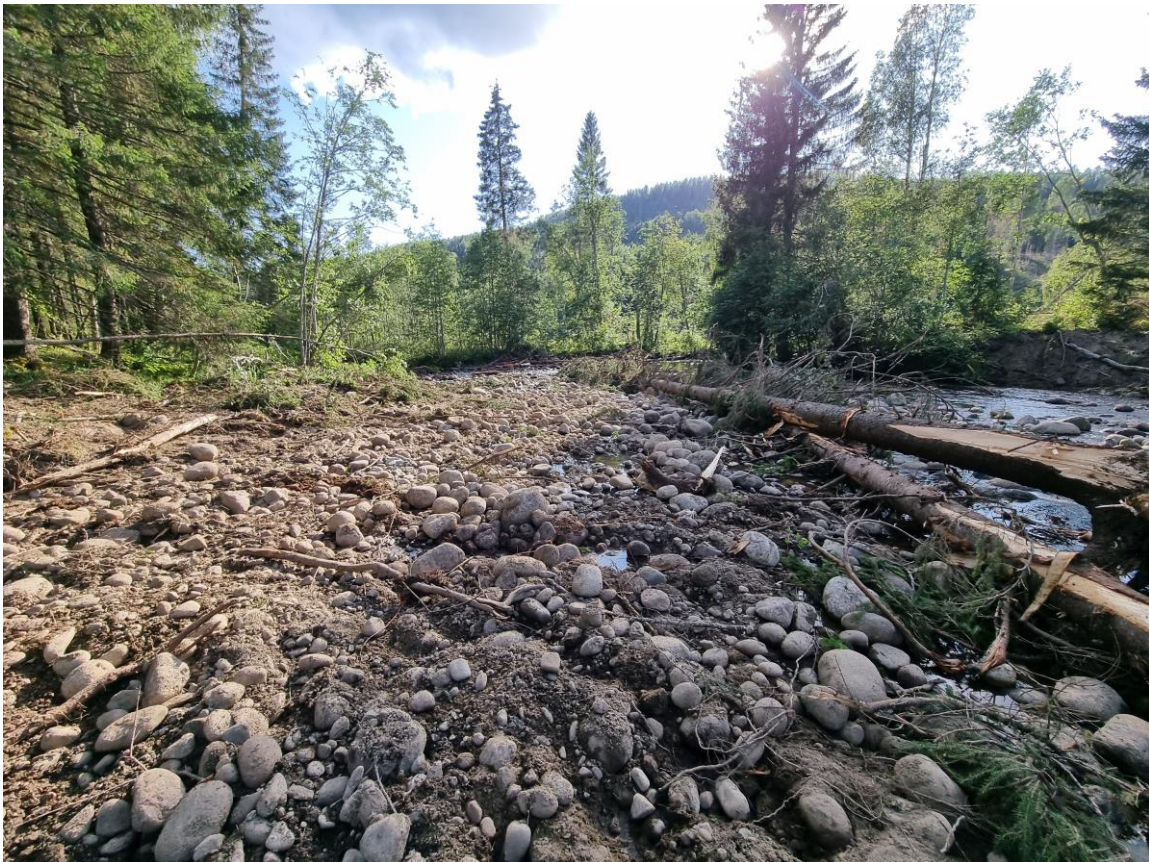
Figur 48. Efterbild Objekt 9. Nedströmsvy mot schaktvall 1764 RL efter åtgärd. Schaktvallen grävdes bort och en stor flack grundmiljö återskapades. Materialet som utvanns utnyttjades till att förstärka nacken i ån som skapade en bredare fåra med mer kontakt med svämplanen.

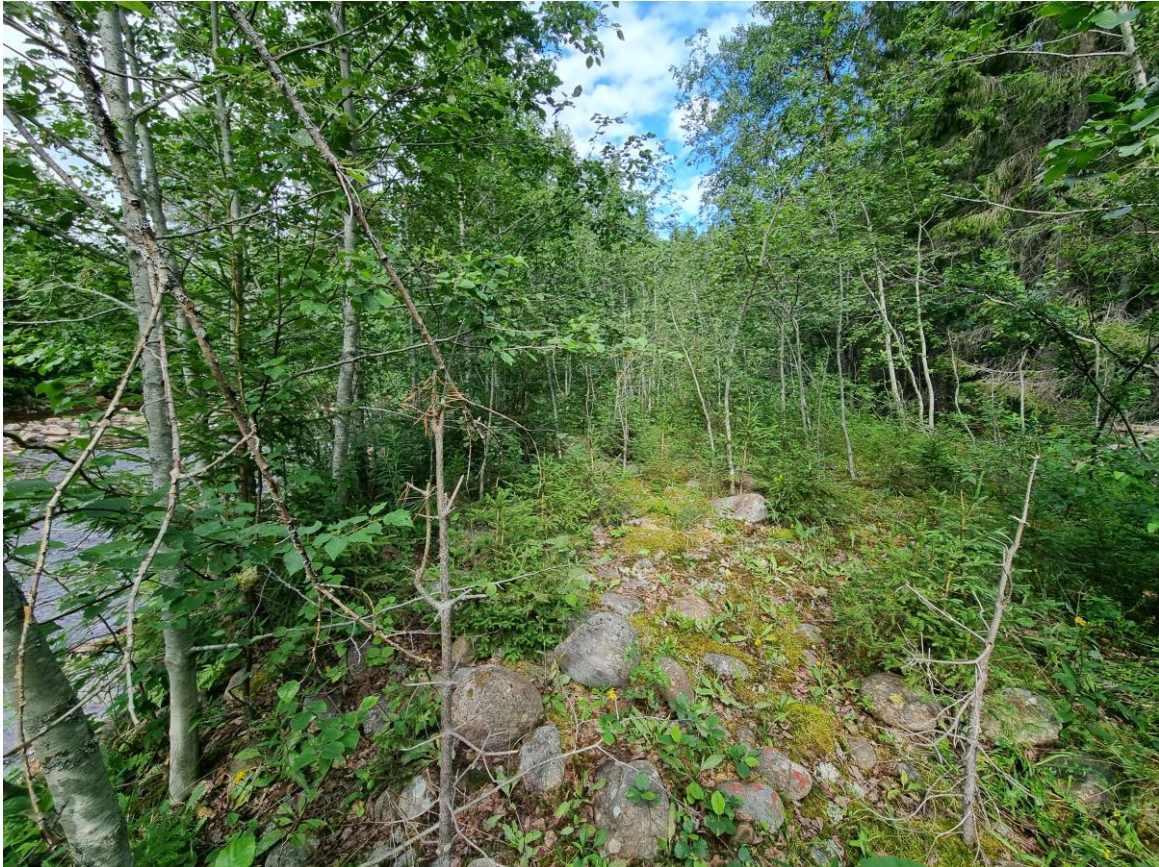
Figur 49. Förebild Objekt 9. Uppströmsvy vid schaktvall 1764 RL.

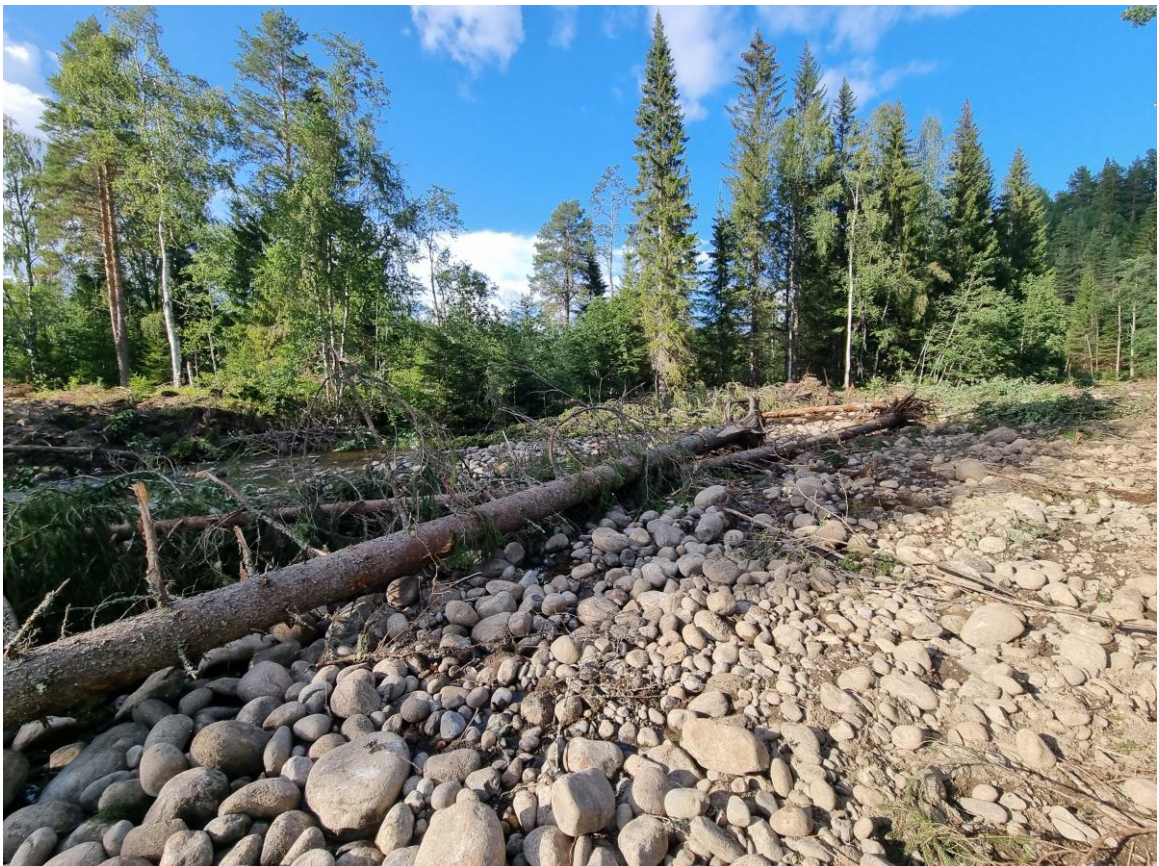
Figur 50. Efterbild Objekt 9. Uppströmsvy vid schaktvall 1764 RL efter åtgärd. Här syns den återskapade flacka stranden som kommer vara en viktig miljö för bland annat yngel vid högre flöden.

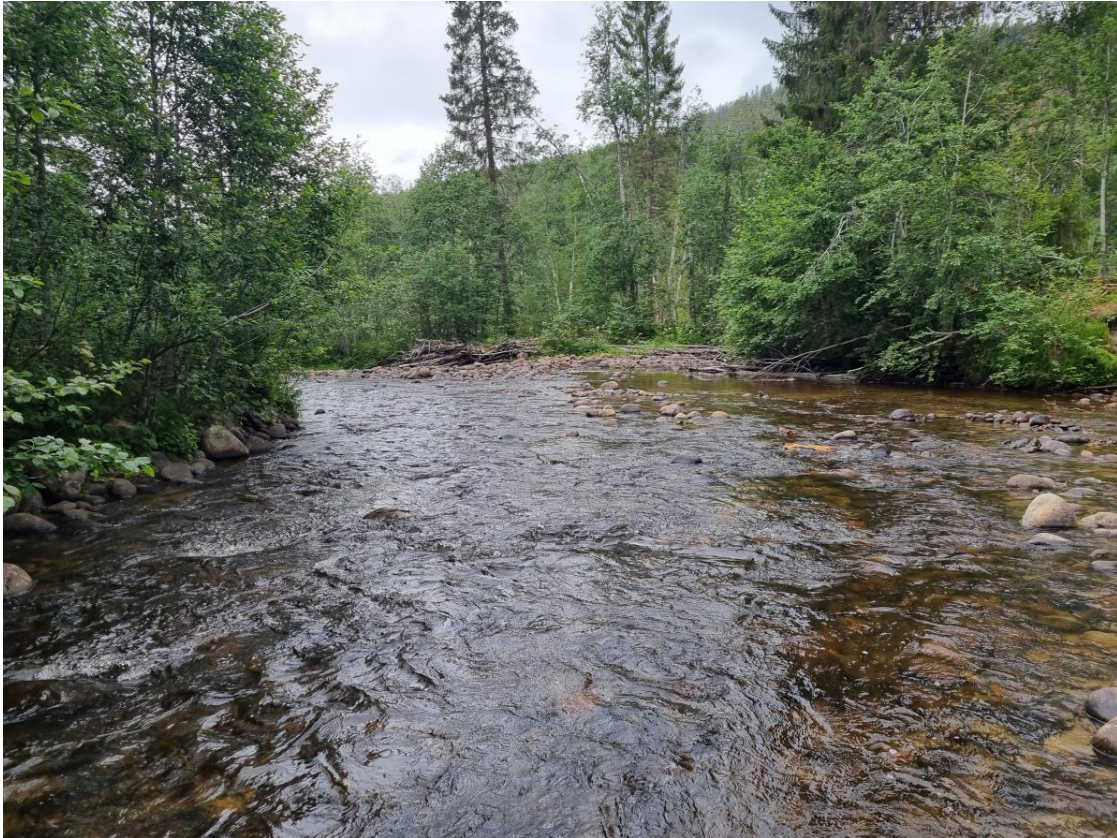
Figur 51. Förebild nedströmsvy Objekt 9. Här syftas rensvallen på höger sida (RR) centralt i bilden.

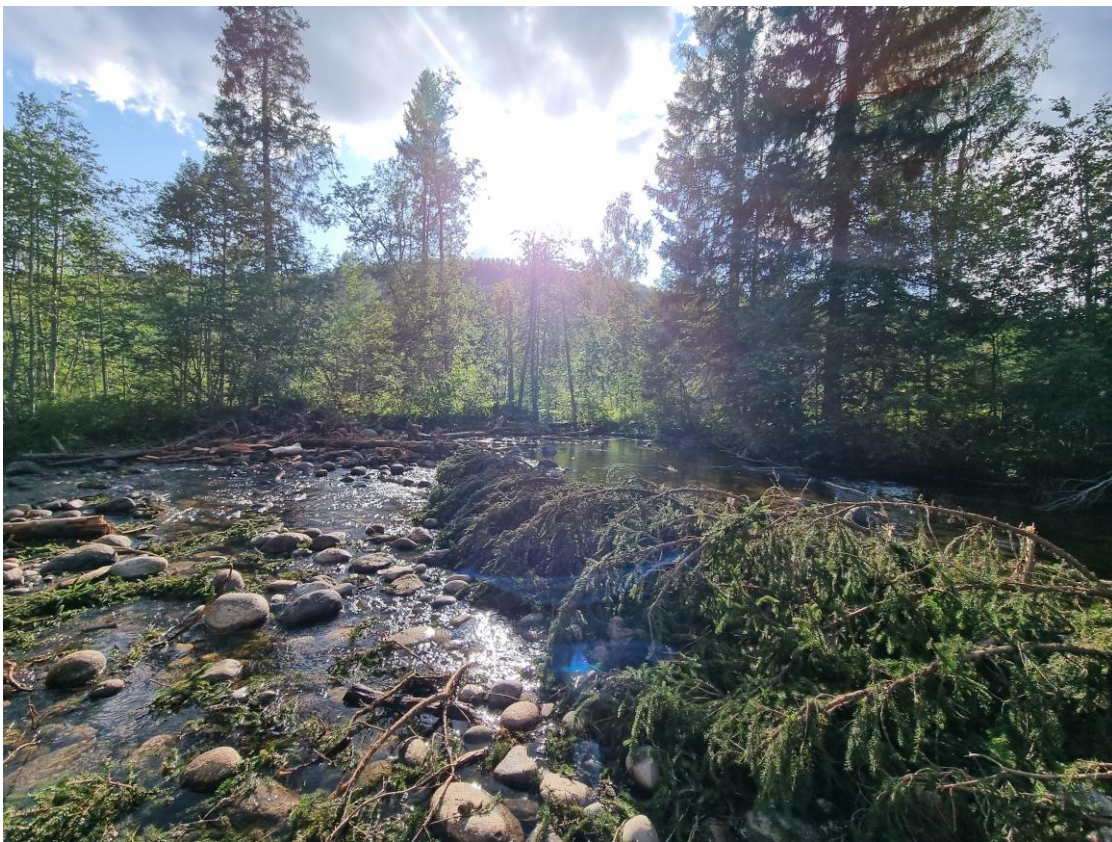
Figur 52. Efterbild nedströmsvy Objekt 9. Här har rensvallen på höger sida (RR) centralt i bilden grävts bort och fördelats ut i vattnet för att höja nacken och därmed få mer kontakt med svämytorna. Vi fördjupade även ytterkurvan för att få en djupare del av en annars flack men variabel bottenstruktur.

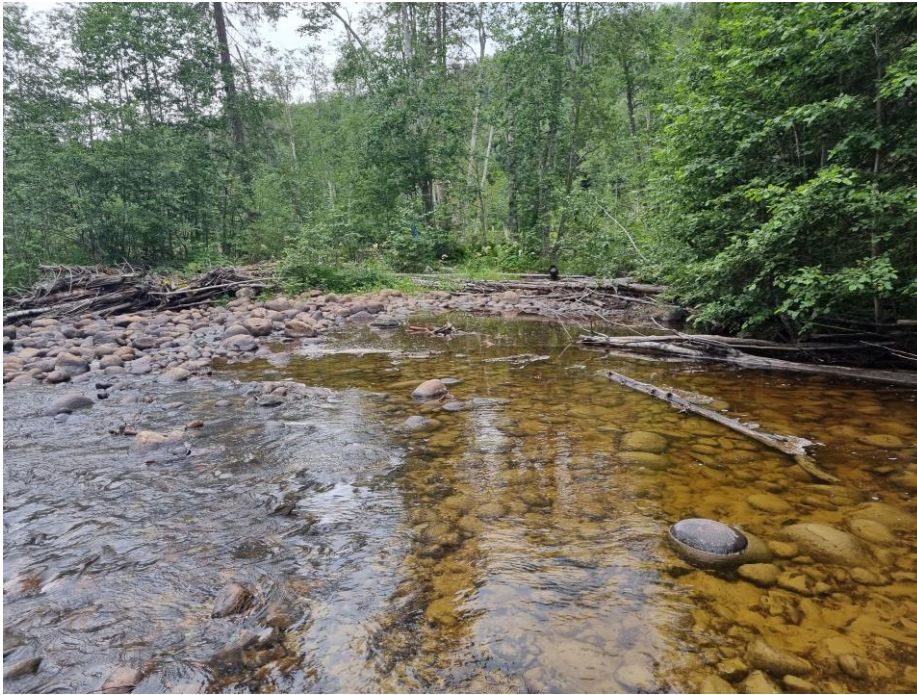
Objekt 10. Till objekt 10 räknas de åtgärder vi genomförde kopplade till inloppet till sidofåra 533, den eroderade strömsträckan på motsattsida samt schaktvallen 1762 (Figur 1). Sidofåran 533 var innan åtgärd knappt aktiv vid flödet under restaureringstiden men var troligen mer aktiv vid högre flöden. Därför sänkte vi nivån på inloppet för att mer vatten skulle kunna rinna in vid lägre flöden. Stenmaterialet som utvanns användes för att höja nacken nedströms för att ytterligare få vatten att svämma in i sidofåran. På motsatt sida så hade strandlinjen på RL eroderat som i sin tur gav en grund och smal fåra. Detta åtgärdades genom att material från rensvall 1762 flyttades till den erroderade delen för att stoppa erosionen och saktat ned hastigheten på vattnet genom att förlänga och bredda nacken. Före- och efterbilder 53-56.

Figur 53. Förebild Objekt 10. Nedströmsvy mot inloppet till sidofåra 533.
