Mjällån 2023

Före- och efterbilder av restaureringsarbetet

Restaureringen 2023

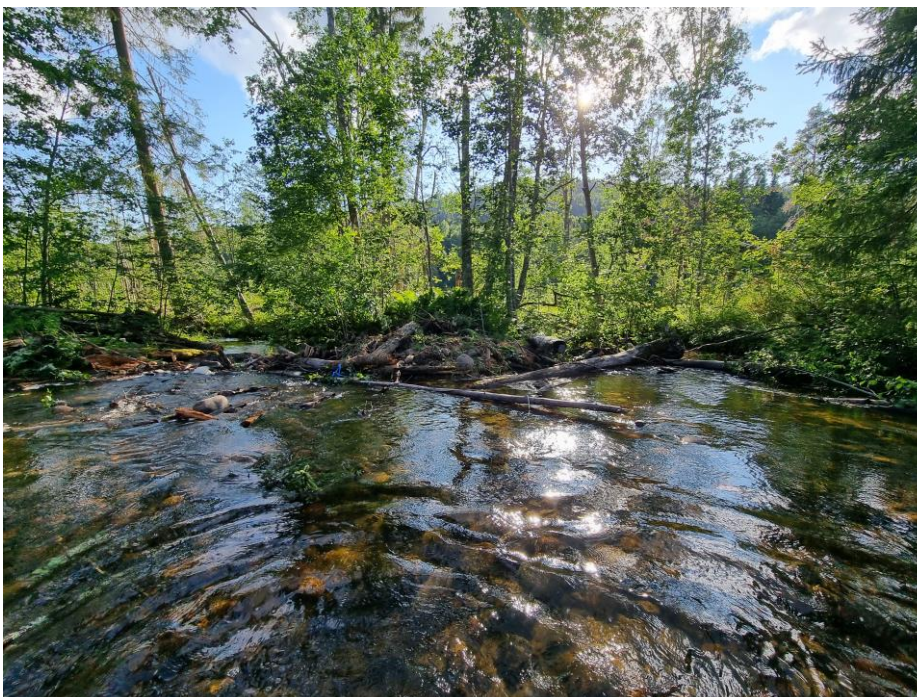
Figur 54. Efterbild Objekt 10. Nedströmsvy mot inloppet till sidofåra 533. Här syns tydligt att sidofåran är aktiv även i lägre vattenstånd.

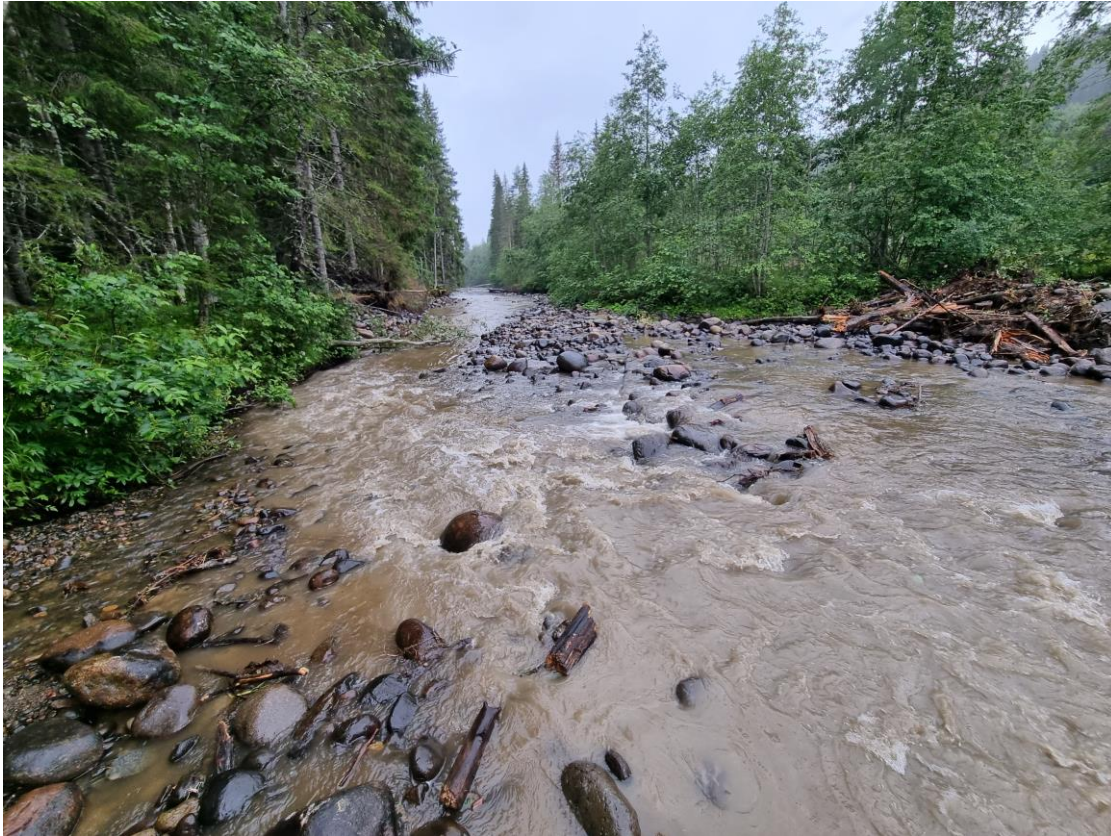
Figur 55. Förebild Objekt 10. Nedströmsvy mot den eroderade strömsträckan mittemot (RL) inloppet till sidofåra 533. Här ses även schaktvall 1762 på RR-sidan.

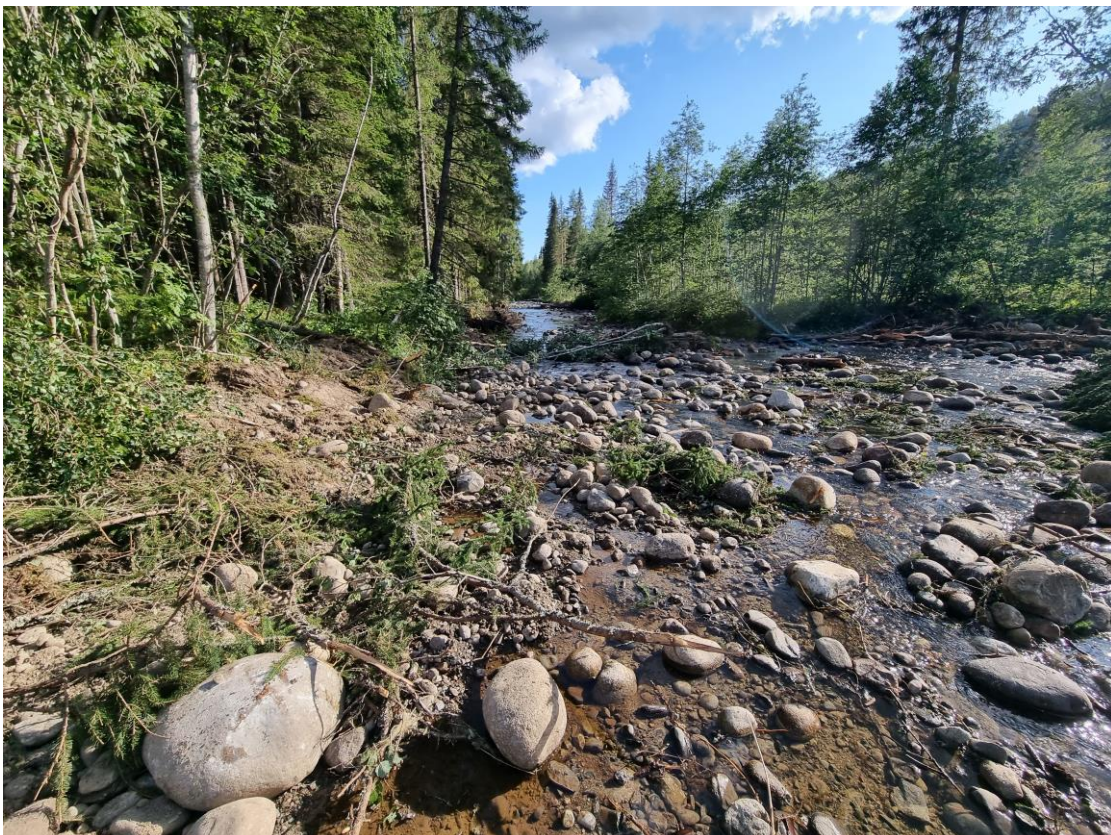
Figur 56. Efterbild Objekt 10. Nedströmsvy mot den eroderade strömsträckan mittemot inloppet till sidofåra 533. Som ses i bilden har nu vattnet i fåran förflyttats mer mot RR för att minska erosionen mot RL. Nacken är nu utflackad och breddad för att minska hastigheten på vattnet som motverkar erosion och samtidigt skapar en mer variabel bottenstruktur. Stenmaterialet utvanns från schaktvall 1762 från RR.

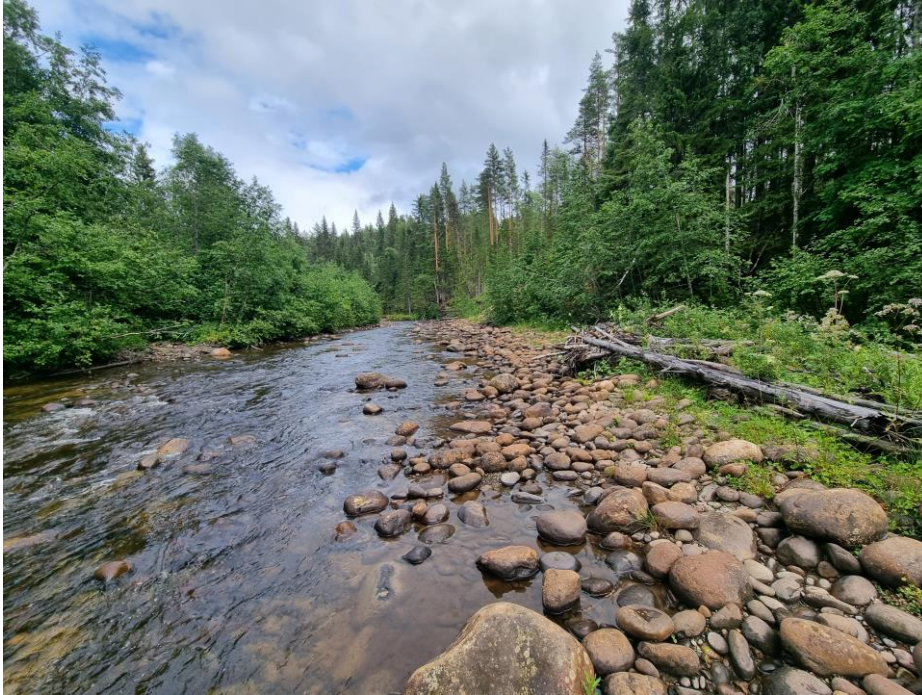
Komplettering 1. Första kompletteringen vi genomförde i år var vid åtgårdspunkt 5 (Figur 57). Där återskapades ett inlopp till en bortvallad sidofåra under 2022. Efter ett år kunde vi tyvärr konstatera att inloppet sedimenterat igen. Därför genomförde vi en rejälare åtgärd i år där det ingick att få in mer vatten i en redan aktiv sidofåra som i sin tur rinner in mot inloppet vi öppnade upp 2022. sedimentet som samlat sig framför inloppet togs också bort. Detta kommer göra att det är högre tryck mot inloppet som bör göra att inloppet inte sedimenterar igen. Före- och efterbilder 58-64.

Figur 58. Förebild komplettering 1 nedströmsvy mot det redan aktiva sidofåran på RL-sidan centralt i bilden.

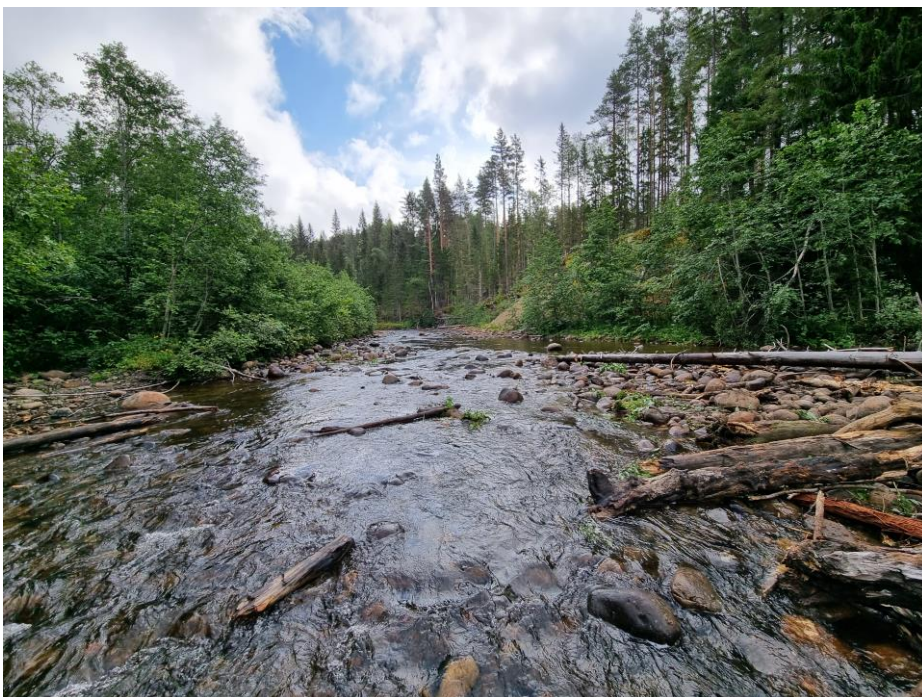
Figur 59. Efterbild komplettering 1 nedströmsvy mot det redan aktiva sidofåran på RL-sidan centralt i bilden. Nu har uddstruktur skapats på motsatt sida, nacken nedan har förstärkts samt inloppet till sidofåran har rensats något. Detta har samantaget gjort att mer vatten går i sidofåran och som kommer ge den återöppnade sidofåran nedströms hjälp att inte sedimentera igen.

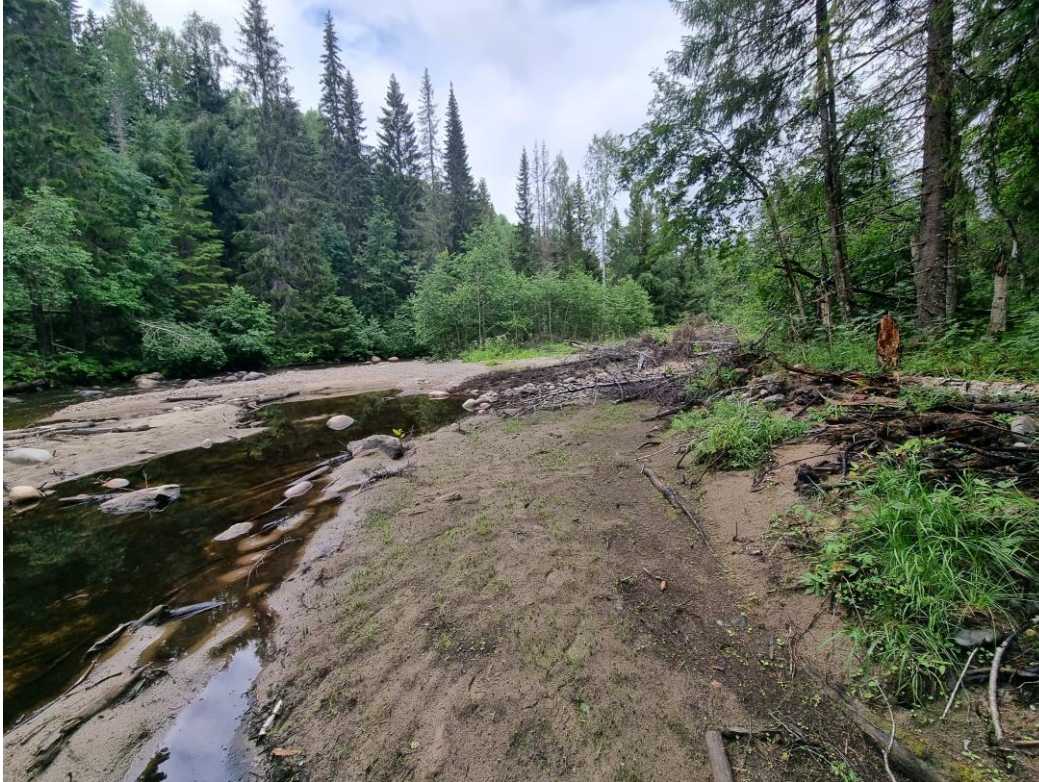
Figur 60. Förebild komplettering 1 strax uppströms sidofåran som öppnades 2022. Här synns tydligt att stillastående vatten har skapats på grund av att området har sedimenterat igen på grund av för lågt flöde mot inloppet.

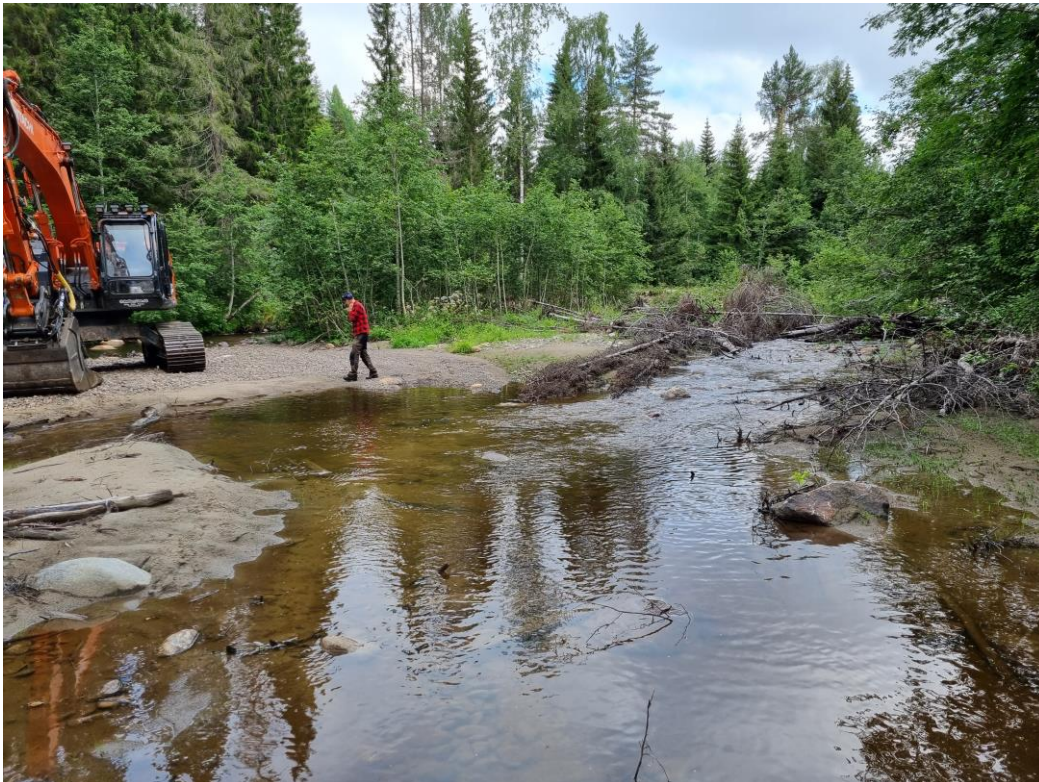
Figur 61. Efterbild komplettering 1 strax uppströms sidofåran som öppnades 2022. Här synns tydligt att det stillastående vattnet är borta eftersom flödet ökat pga åtgärden som genomfördes vid Figur 59.

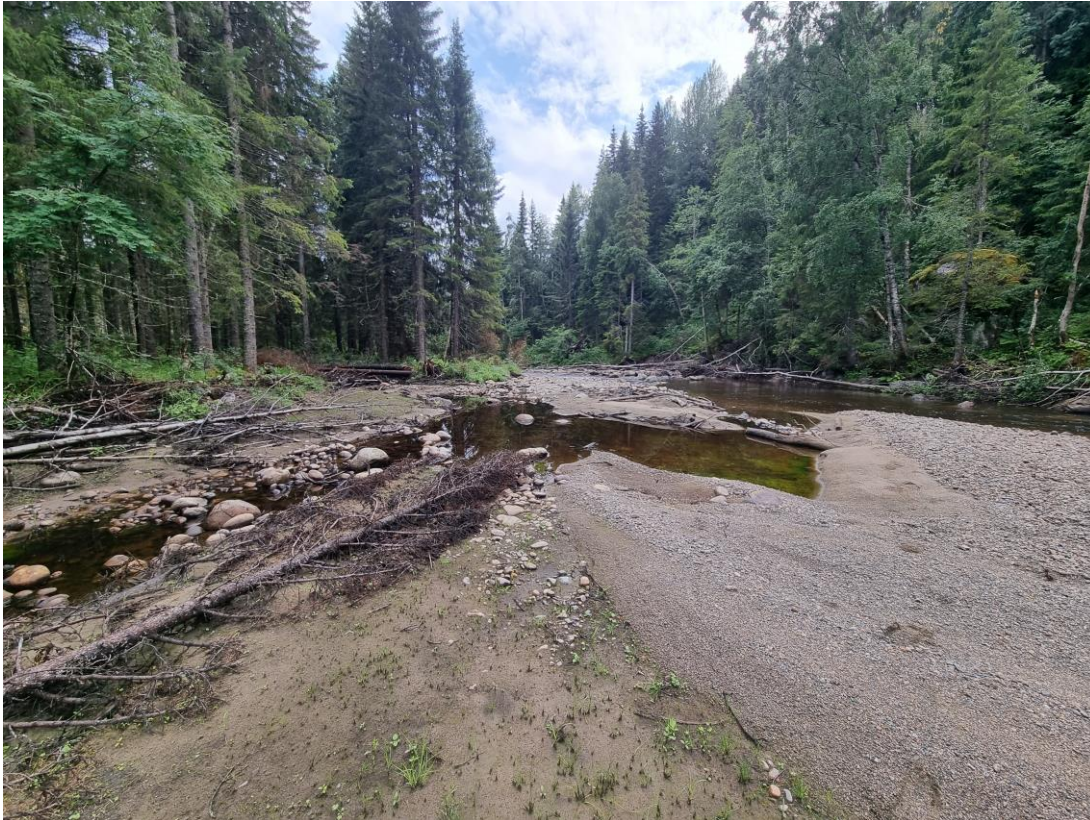
Figur 62. Förebild komplettering 1. Nedströmsvy mot sidofåran som öppnades 2022 men som sedimenterats igen. Här synns det stillastående vattnet som har skapats på grund av att området har sedimenterat igen på grund av för lågt flöde mot inloppet.

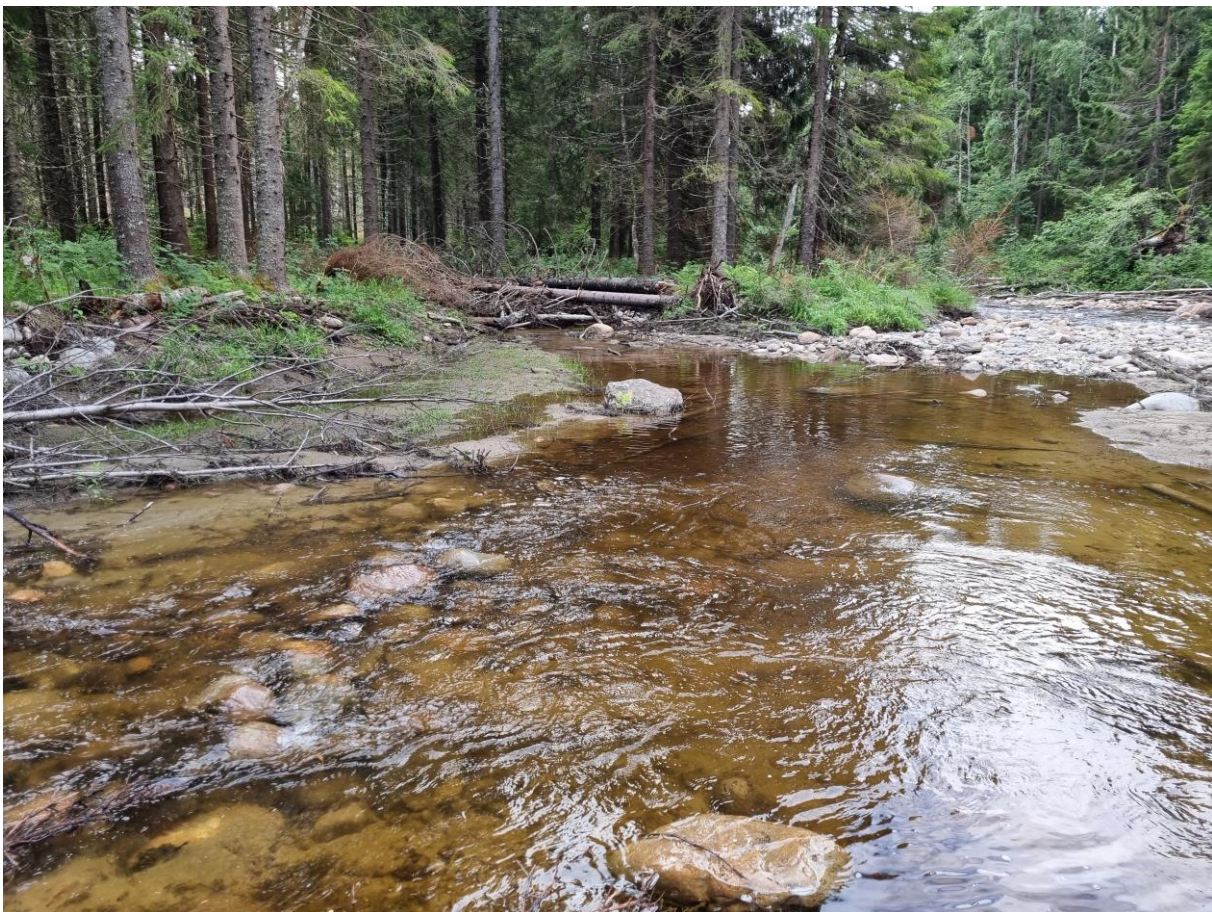
Figur 63. Efterbild komplettering 1. Nedströmsvy mot sidofåran som öppnades 2022. Här synns tydligt att det stillastående vattnet är borta eftersom flödet ökat pga åtgärden som genomfördes vid Figur 59. Sidofåran är åter aktiv igen.

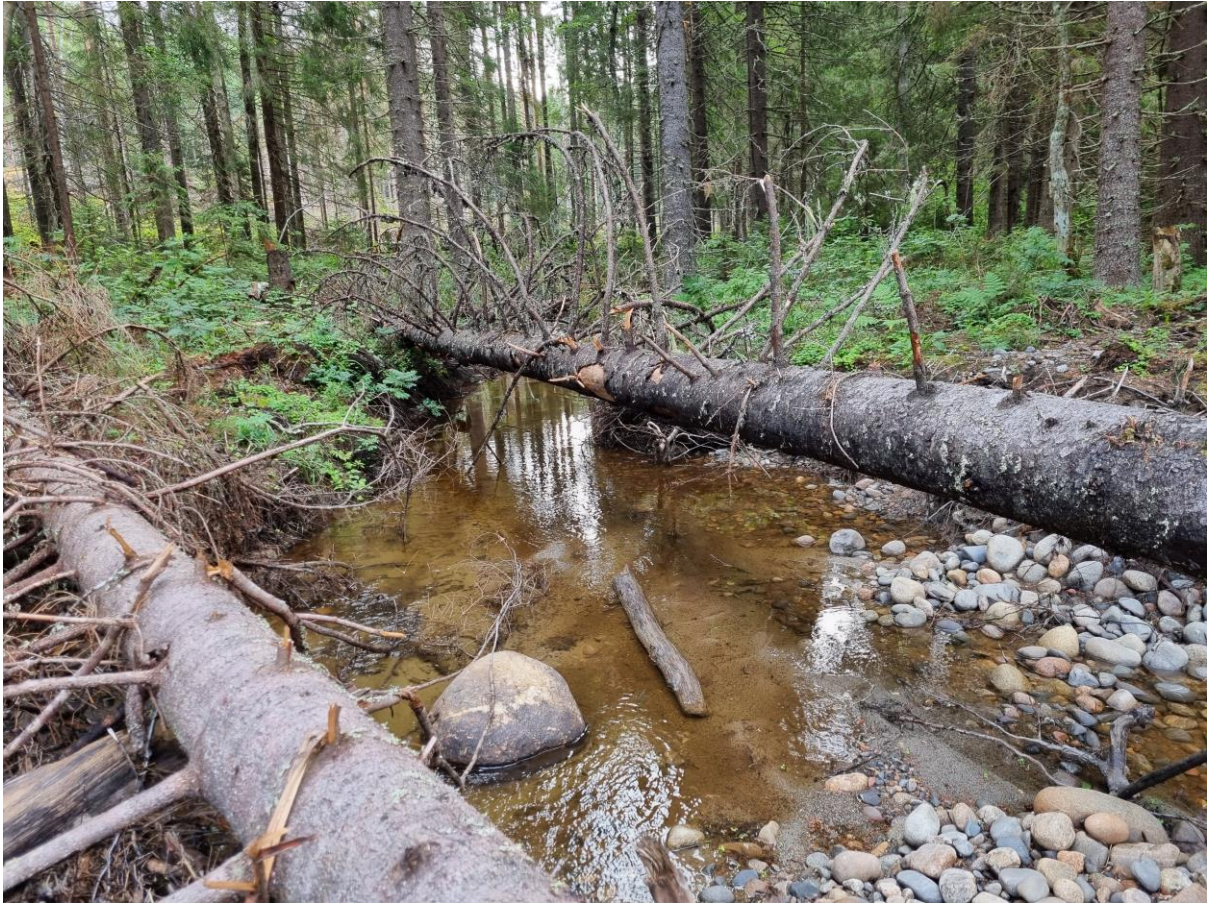
Figur 64. Efterbild komplettering 1. Vy in i sidofåran som nu åter är aktiv igen.

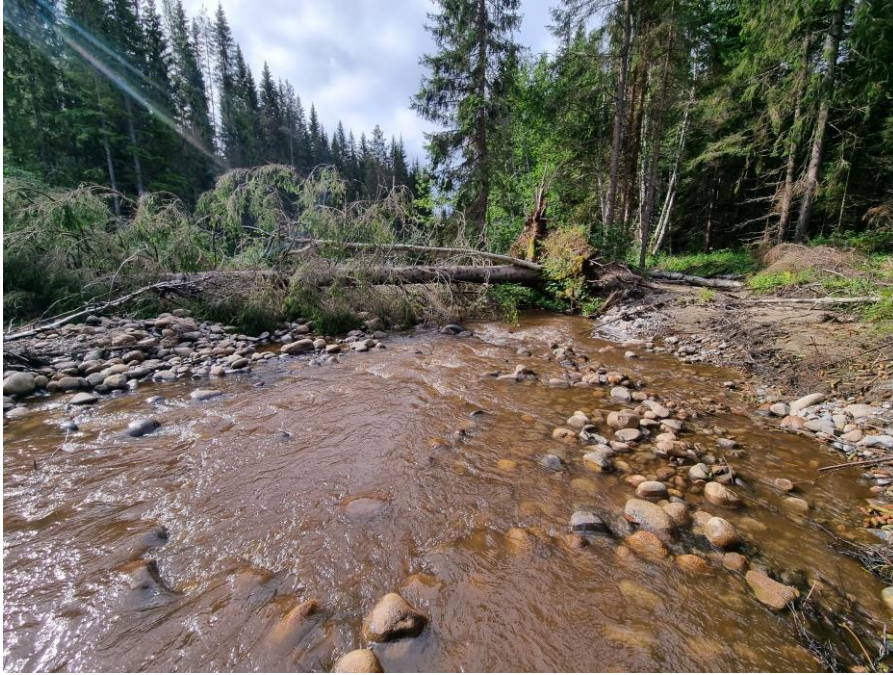
Komplettering 2. Andra kompletteringen som genomfördes var vid åtgärds punkt 1 från 2022 års restaurering (Figur 57). Där återskapades ett inlopp till en bortvallen sidofåra under 2022. Efter ett år hade tyvärr inloppet sedimenterat igen. Eftersom denna sidofåra är så pass lång och därmed har en stor ekologisk nytta ansågs det befogat att göra ett nytt försök att få denna gamla sidofåra levande igen. Därför anlades en propp i den redan aktiva sidofåran vid åtgärds punkt 1 (Figur 57) som skulle hjälpa till att tvinga in delar av vattnet in i det återöppnade inloppet. Proppen liknar en bäverdamm där träd, ris och sediment varvas för att skapa en tillräckligt stark propp. Före- och efterbilder 65-67.

Figur 65. Förebild komplettering 2 nedströmsvy mot redan aktiv sidofåran på RL-sidan och det sedimenterade inloppet till den återöppnade sidofåran på RR-sidan. Här ses också att en stor gran vält, och som utnyttjades för att anlägga proppen för tvinga in mer vatten i inloppet.

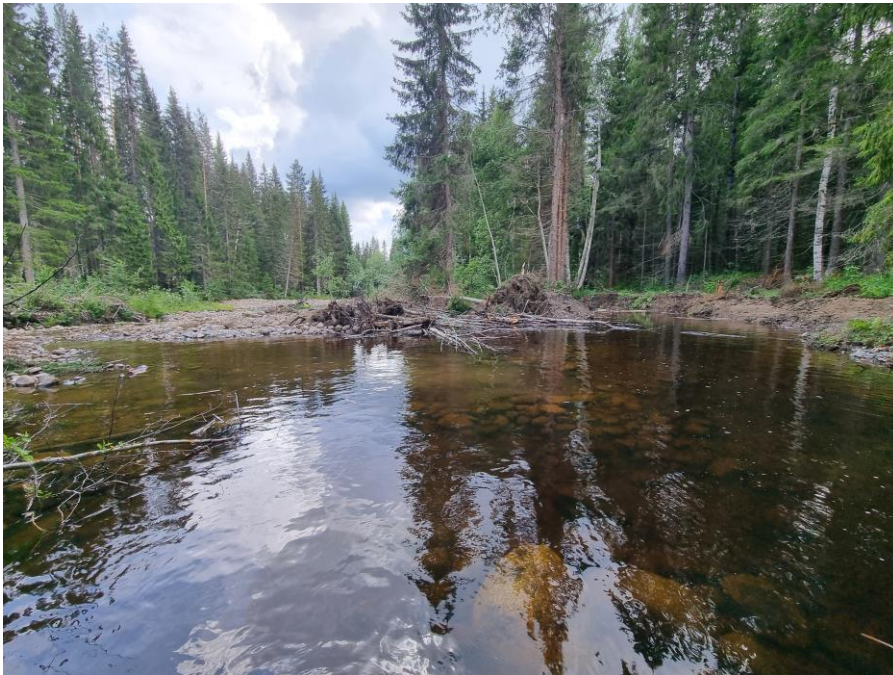
Figur 66. Efterbild komplettering 2 nedströmsvy mot redan aktiva sidofåran på RL-sidan som nu är delvis igenproppad liknande en bäverdamm. På bilden syns det att vattnet både flyter in i den återöppnade sidofåran på RR-sidan och utloppet på RL-sidan.

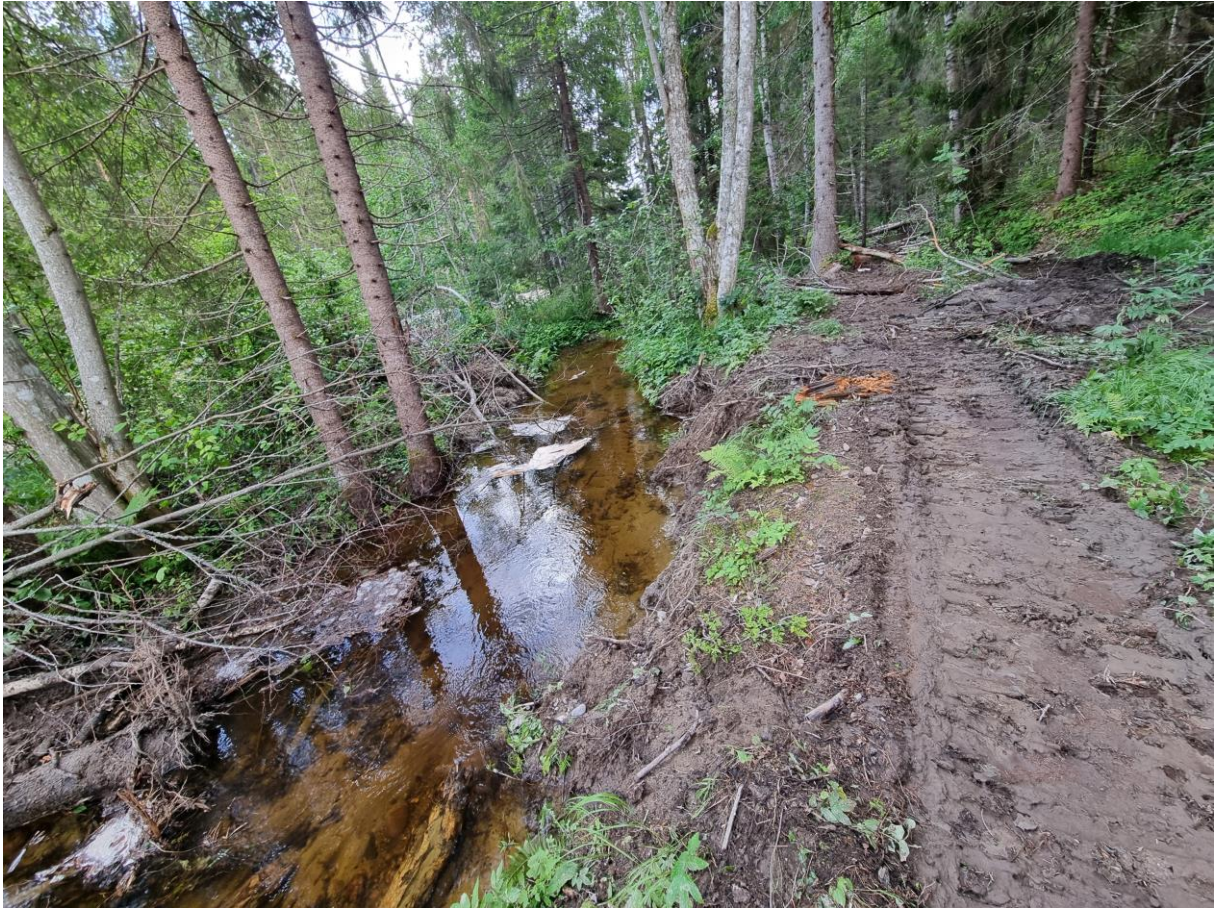
Figur 67. Efterbild komplettering 2 med vy in i den återöppnade sidofåran som hade sedimenterat igen sedan 2022 års arbete men som nu är aktiv igen.

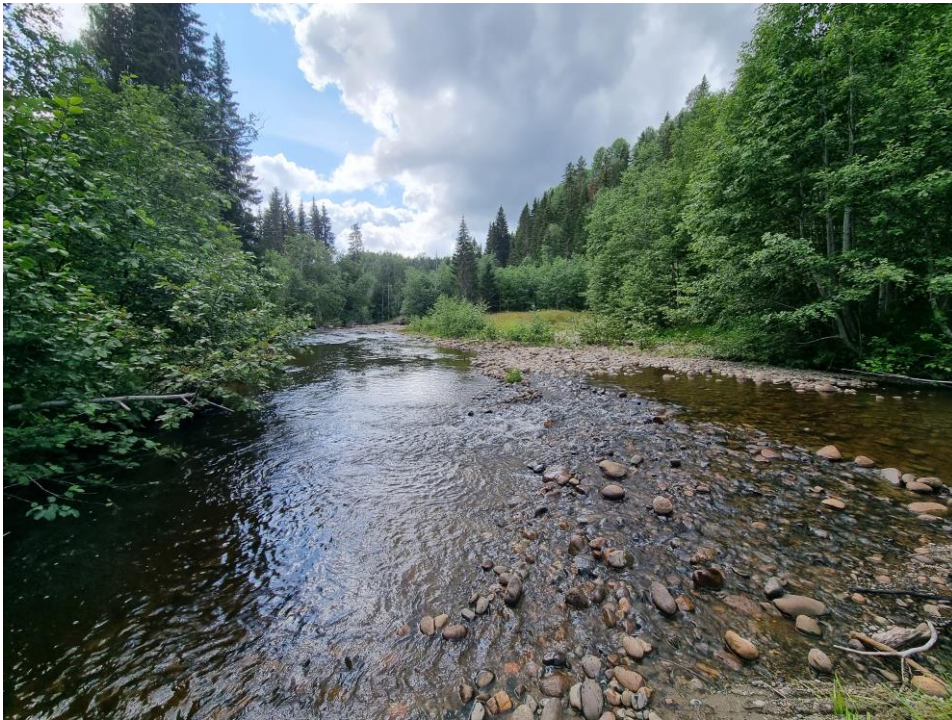
Komplettering 3. Detta är en komplettering på 2021 års arbete vid objekt 4 i den rapporten. Tanken var då att skapa en möjlighet för vattendraget att svämma in i ett högflödes inlopp till en sidofåra som delvis var aktiv. Men under 2023 kunde det konstateras att inloppet inte hade fungerat och även sedimenterats igen en del. Därför genomförde vi i år en mer rejäl definiering av inloppet så vattnet lättare kunde svämma in vid högre flöden. Vi anlade också ett bröte som hjälper till att trycka vattnet in mot denna sidofåra, men som också ger vattendraget en mer meandrande karraktär, ökade djupet i fåran, gav mer varierad bottenstruktur samt dämde in vattnet mot svämplanen. Före- efterbilder Figur 68-70 och bild på årets aktörer i projektet (Figur 71).

Figur 68. Förebild Komplettering 3. Nedströmsvy mot högflödesinlopp (RR) som ej fungerar.

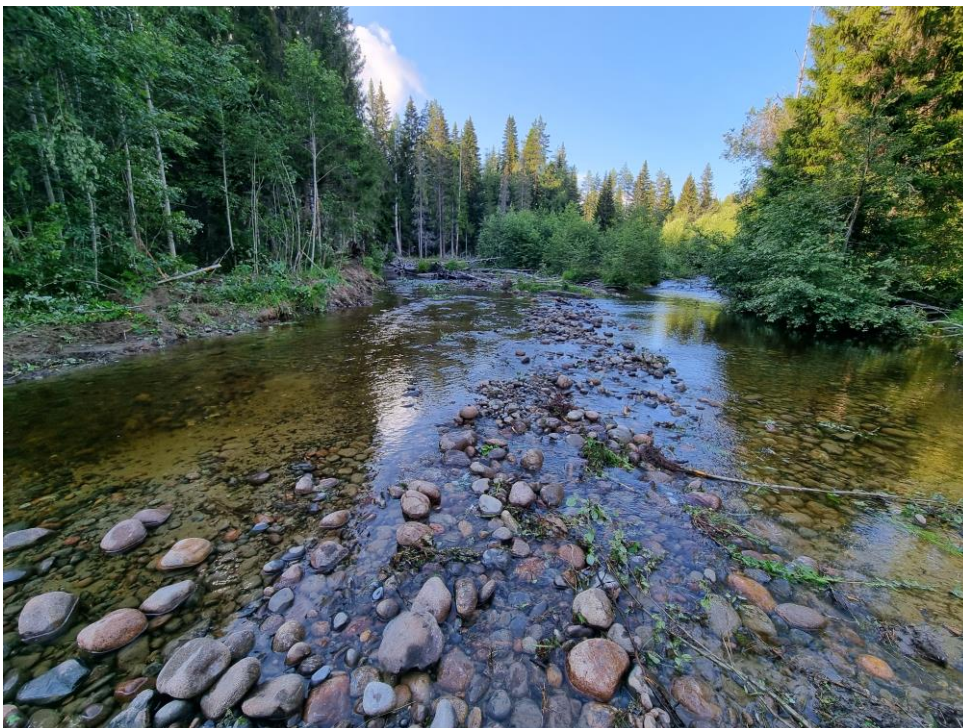
Figur 69. Efterbild Komplettering 3. Nedströmsvy mot högflödesinlopp (RR) som nu är aktivt.

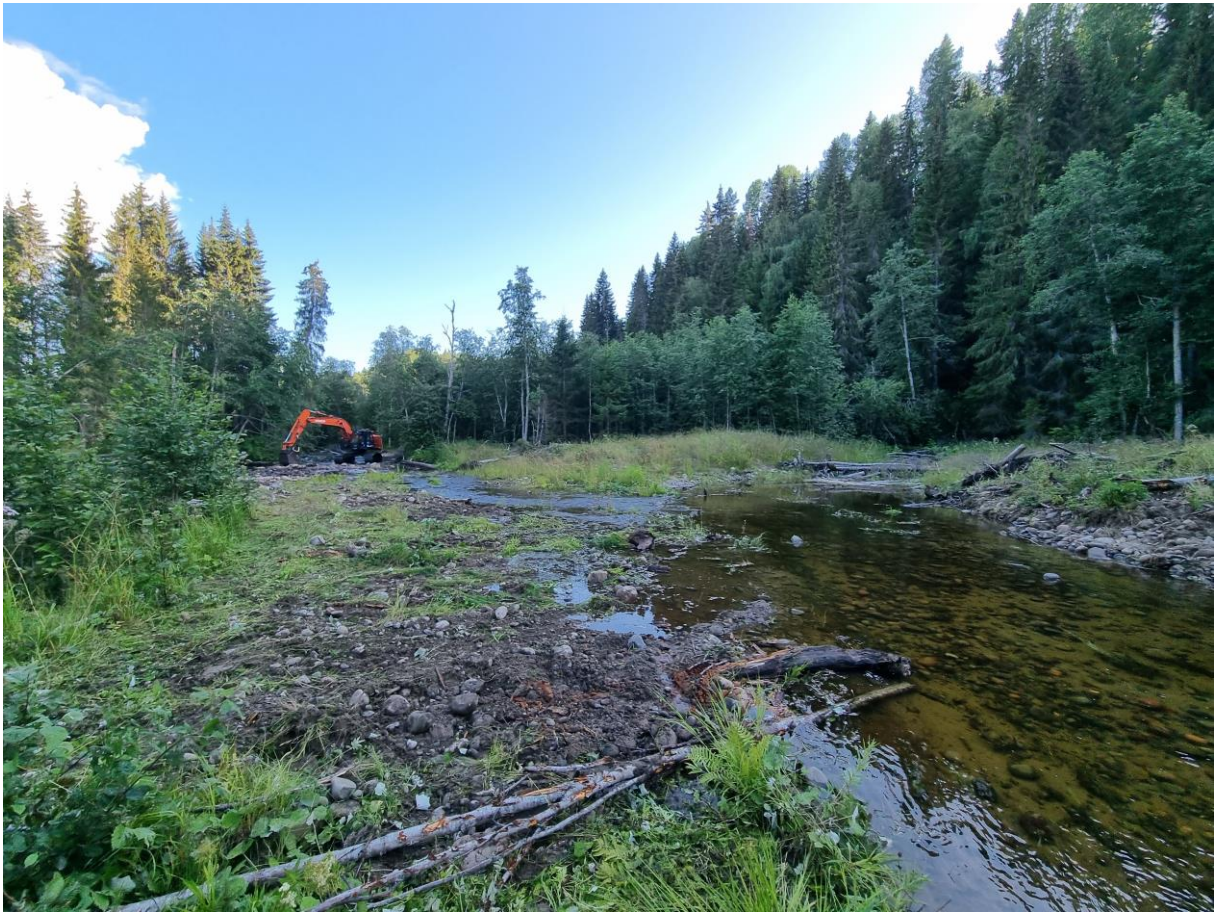
Figur 70. Efterbild Komplettering 3. Nedströmsvy in i höglödesinloppet (RR) som nu är aktivt.
