Mjällån 2023

Före- och efterbilder av restaureringsarbetet

Restaureringen 2023

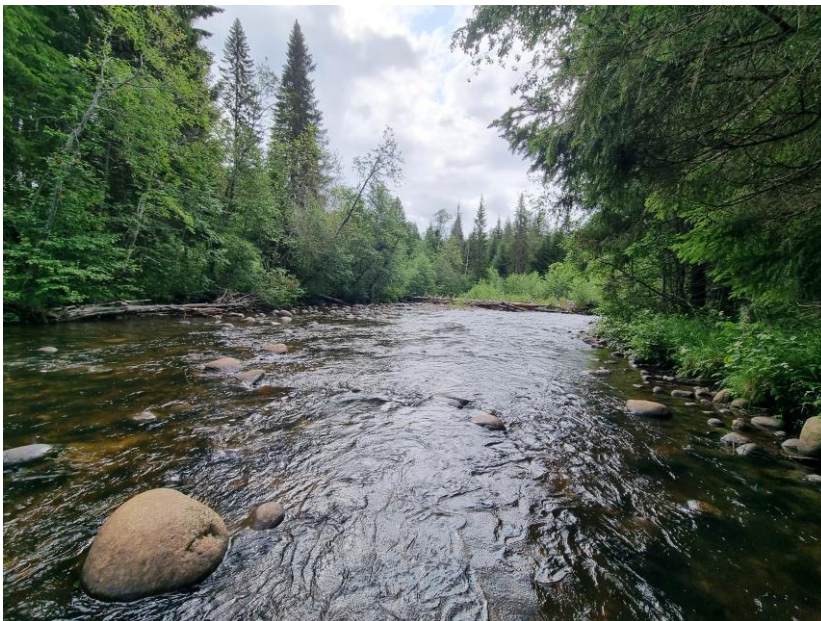
Objekt 3. Rensvall 1775 RR samt nedersta delen av 1776 (Figur 1). Här grävdes majoriteten av rensvallen 1775 bort som skapade en bredare fåra med en större flack svämyta. Längst nedströms på 1775 uddades i stället strandkanten på med hjälp av rensmassorna. Granar som togs ned för att kunna komma åt rensvallen användes för att förstärka udden så att mer vatten skulle tryckas till motsatt sida där en redan existerande sidofåra fanns. Även 1776 grävdes bort och flackades för att skapa en bredare fåra med mer svämyta, stenmaterialet åtfördes till ån nedströms så nacken förlängdes och höjdes. På detta sätt återskapades en mer meandrande karaktär, varierande djup, mer varierad bottenstruktur och kontakt med de tidigare bortvallade svämplanen. Sidofåra 539 och 541 (Figur 1) ansågs inte att vara möjliga att öppna upp pga. för stor höjdskillnad till ån. Före- och efterbilder Figur 16-19.

Figur 16. Förebild Objekt 3. Nedströmsvy mot rensvall 1775 RR och nedre delen av rensvall 1776

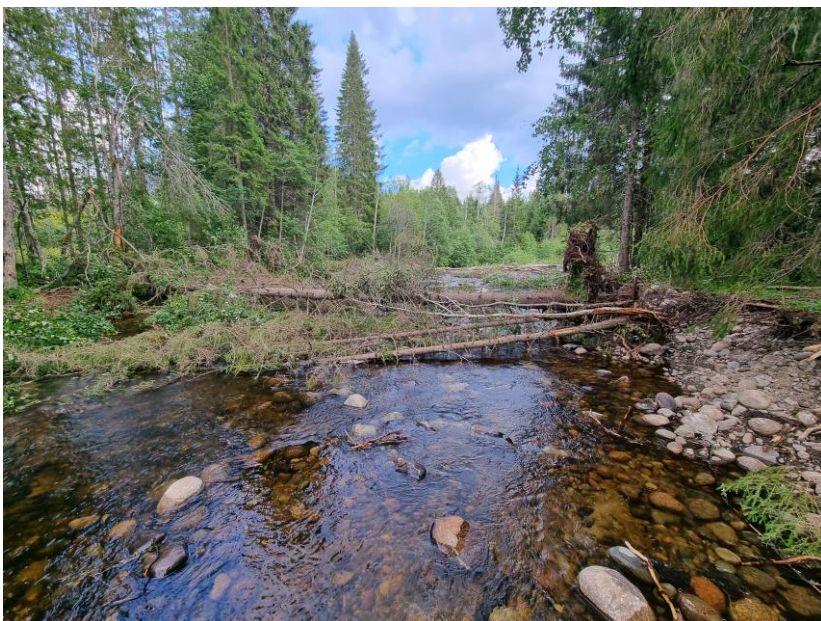
Figur 17. Efterbild Objekt 3. Nedströmsvy rensvall 1775 RR och nedre delen av 1776. Majoriteten av 1775 utgrävd och en flackare strandkant är återskapad. I nedersta delen har uddstruktur återskapats samt död ved lagts ut för att förstärka uddens förmåga att trycka vatten till motsatt sida. 1776 är också utgrävd och flackad för att få en bredare fåra med mer svämyta. Mycket sten återfördes till vattendraget för att återskapa en mer varierad bottenstruktur.

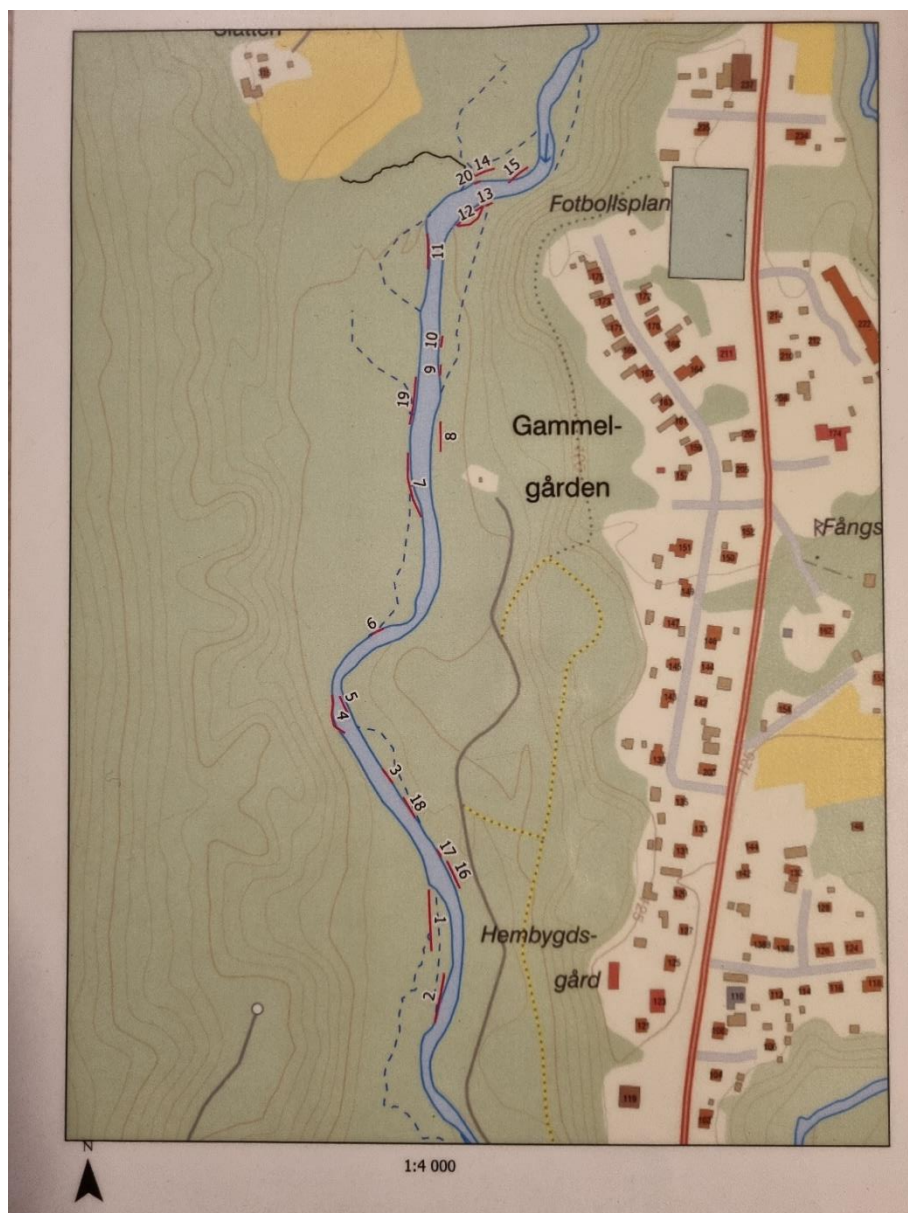
Figur 57. Karta med åtgärds punkter som genomfördes år 2022.

Komplettering 1. Första kompletteringen vi genomförde i år var vid åtgårdspunkt 5 (Figur 57). Där återskapades ett inlopp till en bortvallad sidofåra under 2022. Efter ett år kunde vi tyvärr konstatera att inloppet sedimenterat igen. Därför genomförde vi en rejälare åtgärd i år där det ingick att få in mer vatten i en redan aktiv sidofåra som i sin tur rinner in mot inloppet vi öppnade upp 2022. sedimentet som samlat sig framför inloppet togs också bort. Detta kommer göra att det är högre tryck mot inloppet som bör göra att inloppet inte sedimenterar igen. Före- och efterbilder 58-64.
